E-ディフェンス実験に基づく大規模空間吊り天井の脱落被害低減技術開発
その7 未対策天井の損傷

E-ディフェンス震動台を用いて行われた加振実験における、未対策天井の天井面応答、および損傷について報告する。

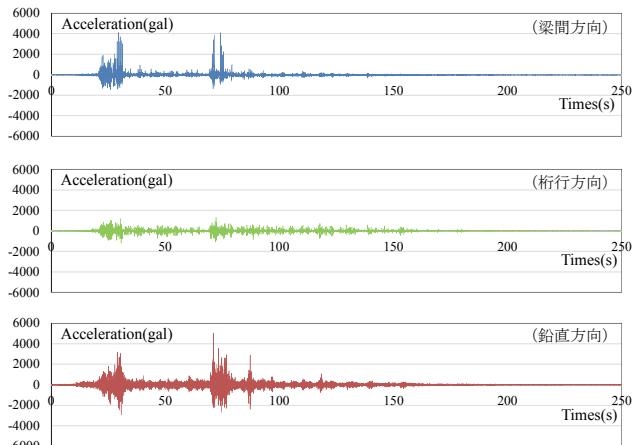
図2 天井面応答加速度時刻歴 (X4-Y5)

実施した加振実験の加振ケースおよび震動台加速度と天井面の応答加速度3成分の最大値を表1に、計測位置を図1に示す。天井面応答加速度の最大値は40HzのLPFでフィルタ処理を施した時刻歴波形を用いて算出した。K-NET仙台波25%加振における天井面応答加速度は梁間方向で0.8Gであるのに対し、K-NET仙台波50%加振時には1回目、2回目共に4Gを超えている。これは天井面構成部材の接合金物の損傷や天井の脱落の影響により天井全体が大きく振動したためと考えられる。より詳細な応答特性についてはその10で述べる。

K-NET仙台波25%加振ではハンガーやクリップなどの接合金物の僅かな滑り、野縁受けの蛇行等の軽微な損傷に留まり、天井面としては無損傷に近い状態で試験を終えた。試験後の状況を写真1(a)に示す。その後のK-NET仙台波50%(1回目)加振において天井が損傷した。加振時の天井面応答加速度の時刻歴波形を図2に示す。この加振では最初の激しい振動により南北両側の天井頂部に設置された多数のハンガーが野縁受けの材軸方向に大きく滑り、天井重量を負担できない状態となった。これらのハンガーにはこの時点で既に開きなどの変形が生じていたものと考えられる。(①:頂部ハンガーの滑り)その後揺れが小さくなり、続けて再び激しい振動を受けた際には、南側天井面の梁間の中腹部中央周辺の天井面が大きく波打ち、近傍

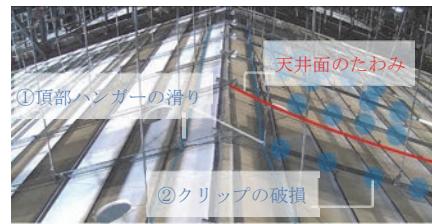
(b) K-NET 仙台波 50% (1回目)

のクリップが外れた。これにより天井面はたわみ、周囲の健全なクリップも、損傷したクリップが負担していた天井重量を負担することとなり、継続時間の長い地震動であったために鉛直方向に振動し続けたため、多数のクリップが連鎖的に外れてしまい、広範囲に渡り天井が損傷した。(②: クリップの破損) 加振後はたわんだ天井面を周囲がかろうじて支えている状態であり、結果的に加振によって天井は脱落には至らなかったが、いつ脱落が生じてもおかしくはない状態となった。加振後の状況を写真1(b)に示す。その後余震を想定し再度K-NET 仙台波50% (2回目) 加振を行ったところ、既にクリップが外れ、野縁と天井ボードが支持されず天井面がたわんでいた部分が大きく振動したために脱落した。この脱落に起因して野縁で繋がっている天井面も引きずられて連鎖的に脱落した。(③: 天井の脱落) 天井脱落後の状況を写真1(c)に、加振後の損傷調査により確認した損傷状況を写真2に、また天井の損傷過程と脱落範囲を図3に示す。なお、脱落していない部分の天井についても、クリップの外れやハンガーの損傷、野縁受けの蛇行、波打ち等が確認されており、今回の実験では北側の天井面において脱落には至らなかったものの、各金物の損傷に同様の現象が見られたことから、南側天井と同様の脱落被害が発生する可能性があったものと考えられる。

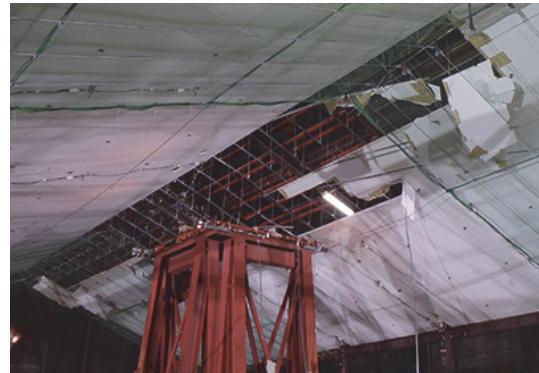
写真3 天井脱落状況全景

本試験結果より、写真3に示すような勾配天井の頂部付近の天井脱落は過去の地震被害で報告された脱落被害をうまく再現することができたものと考える。また、地震時に建物応答等により激しい振動が生じると、ハンガー、クリップ等の接合金物の損傷に起因して脱落に至ることなど、既往の研究成果を大空間吊り天井にて確認することができた。今後は被害メカニズムの解明に向け、より詳細な解析を進める。
