E-ディフェンス実験に基づく大規模空間吊り天井の脱落被害低減技術開発
その9 2.2G 耐震天井の応答

本報ではその1～その8に引き続き、E-ディフェンスを用いた大規模空間吊り天井の加振実験における2.2G耐震天井（天井面水平加速度2.2G想定）の加振時の天井面の応答および変形等について報告する。

Development of Damage Mitigation Technique for Wide-area Suspended Ceiling Systems using E-Defense
Part9 Response of Seismically Designed Ceiling with Design Force of 2.2G

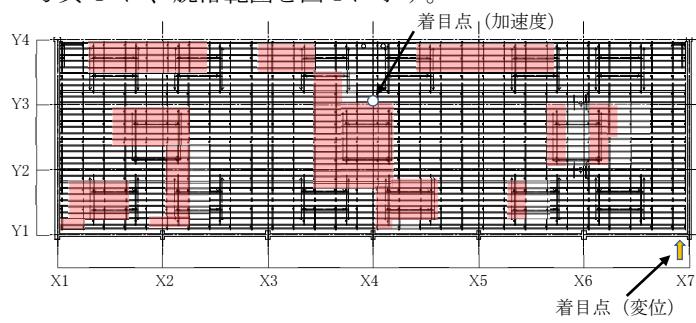
図1 天井脱落範囲（耐震天井）

JMA 神戸波100%では、2.2G耐震天井はブレースの上部取付金具が一部破断すると共に激しい振動によって岩綿吸音板が3枚程度脱落した。

JMA 神戸波150%加振時には、2.2G耐震天井では、大半のブレースに座屈や上部取付金具もしくは取付部吊りボルトの破断が生じ、同時にブレースが取り付けられた野縁受けも変形し、多数の天井ボードが落下した。JMA 神戸波150%加振終了後の最終的な天井の損傷状況を写真3、写真4に、脱落範囲を図1に示す。

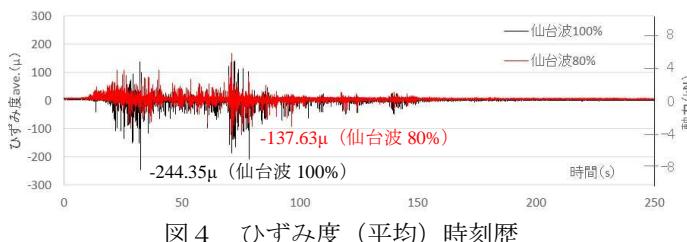
図4 ひずみ度（平均）時刻歴

図3のように梁間方向 X4 通り、Y2-Y3 通り間の 2.2G 耐震天井中央の（長い）プレースに設置したひずみゲージ 1～4（断面参照）のひずみ度の平均の時刻歴を図4に示す。

圧縮方向のひずみ度（平均）の最大値は、K-NET 仙台 80%加振で 137.63μ であり、プレース材の断面積 175.2 mm^2 、ヤング係数 205000 N/mm^2 として、プレース軸方向の圧縮力に換算すると約 4943 N 、K-NET 仙台 100%加振でのひずみ度（平均）の最大値は 244.35μ で、軸方向の圧縮力に換算すると約 8776 N となる（図4右軸参照）。

K-NET 仙台 100%加振では、 $150\sim200 \mu$ 程度のひずみ度を示しており、プレース材の設計用最大荷重 4122.7 N （ひずみ度換算で 114.78μ ）を超える軸力が生じている。

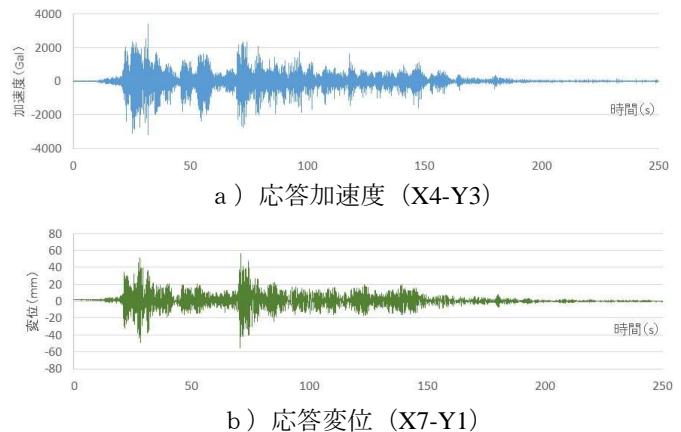
図2 天井面応答加速度および応答変位時刻歴

2.2G 耐震天井ではプレースが座屈する前に上部取付金具や取付いている吊りボルトの破断もしくはプレース下部の野縁受けおよび追加野縁受けが変形した箇所が多く見受けられた。プレース近傍の損傷状況を写真4に示す。図2に設計レベルのK-NET 仙台 80%加振時の天井面中央部（X4-Y3）の応答加速度と天井端部（X7-Y1）の応答変位の時刻歴を示す。

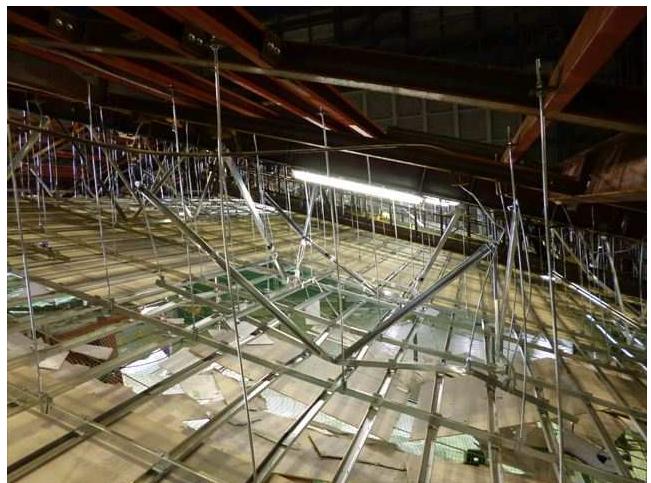
写真4 プレース近傍の破損状況

梁間方向のプレースでは、上部金具および吊りボルトの変形・破断が多く生じた。また、プレース下部（野縁受け取付け部）のビスの破断もあり、2本のプレースに脱落が生じた。X2～X3 通り間、X3～X4 通り間でそれぞれ1本のプレースが座屈した。

桁行方向のプレースでは、上部金具の（吊りボルト軸方向への）下がりが多く生じた。また、吊りボルトおよび追加野縁受けの変形が全体に見受けられた。X6 通り付近では、プレース下部が追加野縁受けから外れ、仕上げ材ボードと接触した。

今回の実験では、設計レベルに対しては目立った損傷は生じなかったが、設計レベルを超えた加振では、プレースの座屈よりも接合金具の変形等が目立つ結果となつた。天井試験体の設計に際しては安全率を考慮して部材選定を行ったが、実務に際してはバランスのよいプレース設置等を行い、詳細な検証、部材選定が必要である。
