鋼製乾式間仕切り壁の面外載荷時のランナースタッド間掛かり代に関する研究

(その 1) 鋼製乾式間仕切り壁の面外静的載荷試

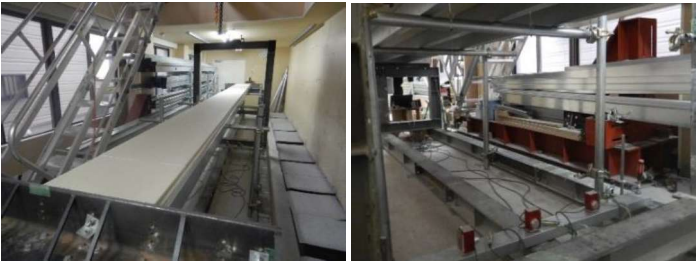
写真 1 試験体全景 写真 2 計測位置近景

試験体を構築するための支持架台として剛な鉄骨架台を設置した (写真 1)。架台の短辺 2 側面を壁組の支持部として、ランナーを 550 mm ピッチで固定し、その間にスタッドを差し込み、面材をビス打ちにより張付け、鋼製下地壁を水平な状態に設置した。使用する面材は、強化石膏ボード 21mm を 2 層片面張りとし、1 層目はビス固定、2 層目は接着剤固定とした (図 3)。スタッドの上端側とランナーのクリアランスを 10mm とした (写真 4)。

試験の加力方法は等分布荷重載荷試験とし、倉庫業法基準（文献<sup>2)</sup>）における2500 Pa以上を正確に再現するために壁面上部に錘（高比重アスファルト系面材 2.5g/cm<sup>3</sup>以上）を一様に載せ、重力により下方向に加力する。自重を含む載荷荷重が2500 Pa以上となるまで、段階的に錘を追加していき、段階ごとに試験体スパン中央部の各スタッド下面に設置した糸巻式変位計（写真2）にて計3点のたわみ量を計測する。表1に試験体仕様を、表2に各試験体の載荷状況を示す。

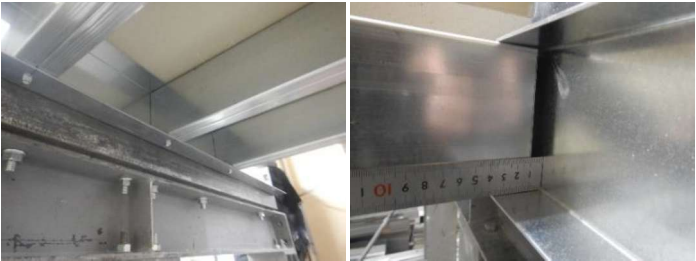
写真 3 下部ランナービス固定部 写真 4 上部ランナークリアランス部

ランジとスタッドの下面のみをビス1本で固定した（写真3）。スタッド端部詳細図を図1に、試験状況側面図を図2に示す。
