システム天井面の静的水平荷重試験

その3 クロスタイプ ラインタイプシステム天井

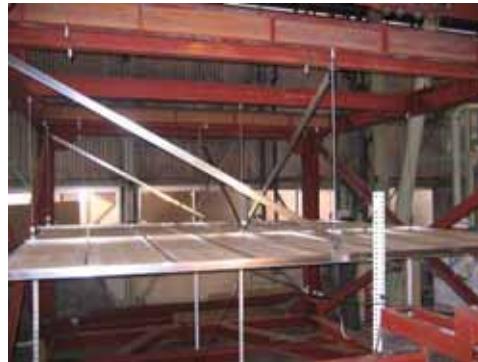
写真 1 クロスタイプ試験体設置例

試験体は平面が 3200×3200 、吊りボルトピッチ 1600 × 1600、懐深さ 1080 とした。プレース材は C 40-20-1.6 を V 字型に設置し、下部はハンガーに直接接続した。加力方向はクロスバー方向のみとした。試験は 1 ケースのみ（試験 No. 6）である。

試験 No. 9 は、加力方向が H バー方向で平面が 2560 (加力方向) × 3200 、吊りボルトピッチ 1280 × 1600、懐深さ 1080 とした。プレース下部は、野縁受けに接続した。各試験体の写真を写真 1、2 に示す。

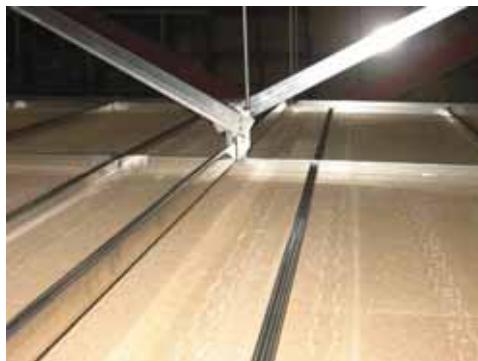
写真 2 ラインタイプ試験体設置例

試験 No. 7, 8 は、加力方向が T バー方向で、平面が 3200 (加力方向) × 2560 、吊りボルトピッチは 1600 × 1280、懐深さ 1080 とした。プレース下部は、試験 No. 7 が、プレース耐用金物に、試験 No. 8 が補助チャンネルに接続した。

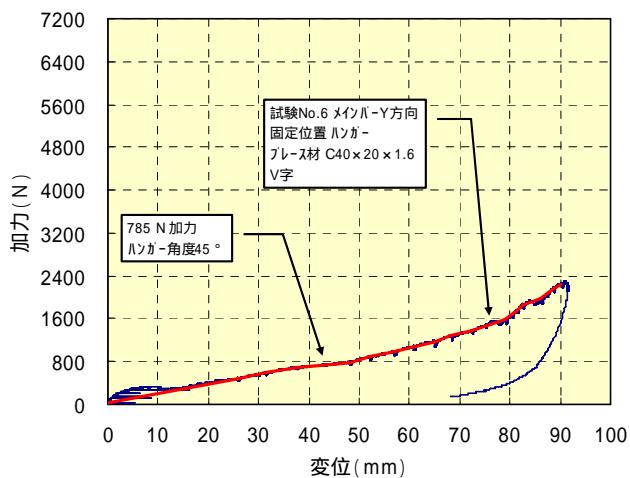
図 1 クロスタイプの加力 - 変位

クロスタイプの静的水平荷重試験結果を表 1、図 1 に示す。最大耐力 2255 N、水平変位 90mm、垂直変位 30mm であった。785 N のときにハンガーの角度はほぼ 45° に傾き、プレースの延長状態になり（写真 3）剛性が徐々にあがった。水平変位が 90mm を超えたところで油圧ジャッキのストロークが限界となり加力を終了した。この状態において、ハンガー等の外れや天井板の落下はなかった。

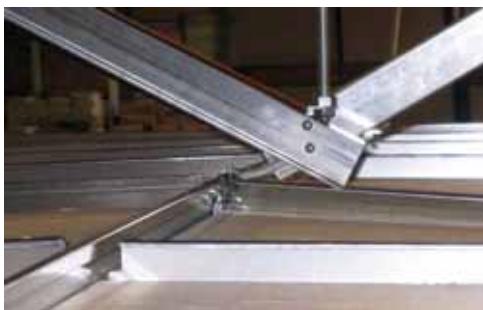
写真3 試験No.6 ブレースビス止めハンガーの倒れ変形

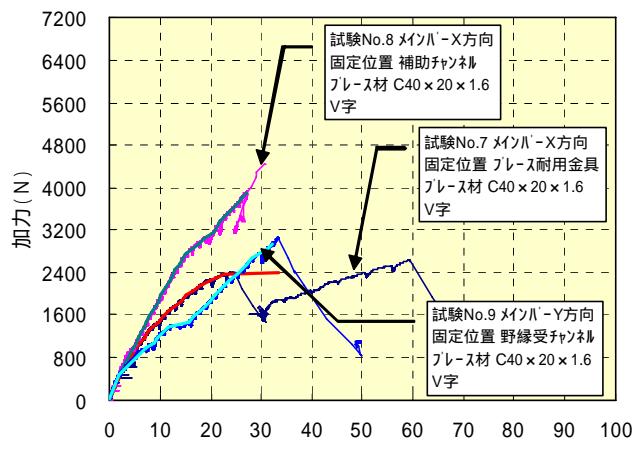
図2 ラインタイプ加力 - 変位

ラインタイプの静的水平荷重試験結果を図2に示す。加力方向及びブレース取り付け位置をパラメータとした。

試験No.7と試験No.8ではブレース材の固定位置を変えた。ブレース耐用金物に固定した試験No.7は、2350N(水平変位22mm 垂直変位1.1mm)で耐力が下がり、さらに加力を続けると下部ブレース取付部が2600Nで破壊した。(写真4)ブレース下部を補助チャンネルに固定した試験No.8は、4350N(水平変位30mm)で圧縮側ブレース上部金具のボルトが変形した。(写真6)又、3235Nのとき既に変位計接点部の捩れが発生していた。

試験No.9は、加力方向をHバー方向に変え、野縁受けチャンネルにブレースを固定した。加力3030N(水平変位33mm 垂直変位6mm)でブレース引張側上部金具が滑って下がり、同時に圧縮側ブレース上部金具が変形した。(写真6同様)ブレースが接続した野縁受けチャンネルとTバーとの接続金具が大きく変形した。(写真7)

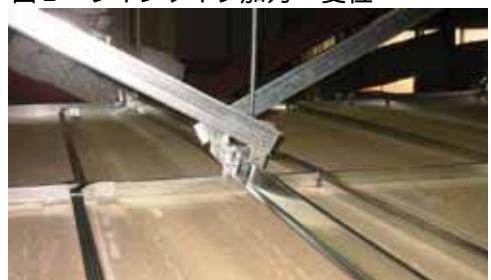
写真4 試験No.7 試験後ブレース取付部変形

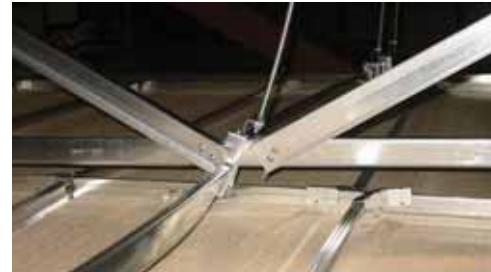
写真5 試験No.8 試験後ブレース取付部の変形

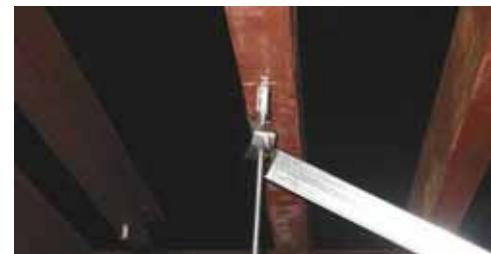
写真6 試験No.8 圧縮側ブレース上部金具ボルトの変形

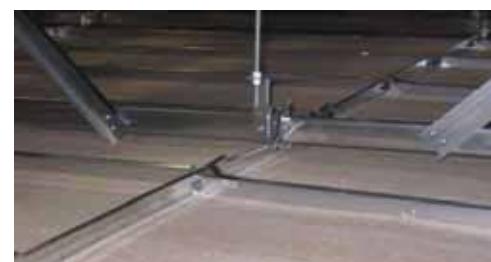
写真7 試験No.9 チャンネルTバー接続金具の変形
