東府中駅駅舎における既存特定天井落下防止措置の計画および確認実験

正会員 ○手塚 純一*1
同 相原 正史*2
同 荒井 智一*2

非構造材	天井	特定天井
落下防止措置	ワイヤー	静的実験

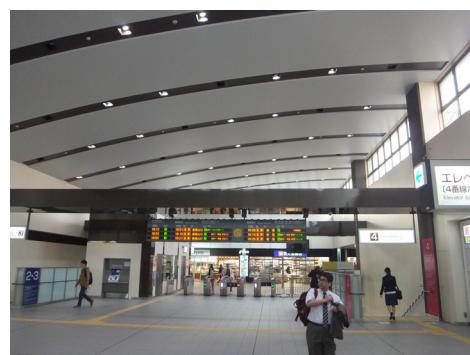
写真1:コンコース内観

2階のコンコース（改札口およびホームへの通路部分）は吹き抜けになっており、天井の高さは5.66m～8.06mで、6m以上の高さ部分は、幅約15.6m×長さ30.7mで面積約477m²、となっており、吊り天井であることから、告示の特定天井に該当している。コンコース内観を写真1に示す。

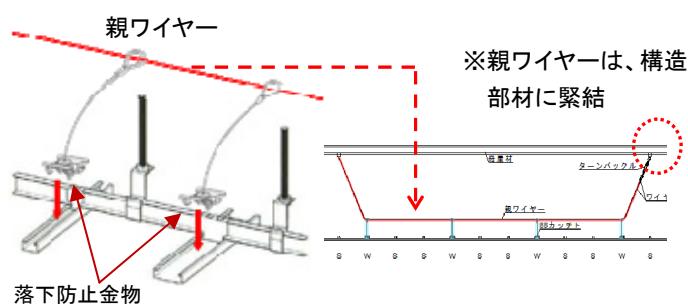
図1:野縁の落下防止金物

本落下防止の概要は、天井下地材（野縁）に特殊な「落下防止金物（BB カチット t1.6）」を装着し、その金物のワイヤーに別の親ワイヤーに通して構造部材に繋結した。金物の設置個数および親ワイヤーの径は、衝撃荷重（天井自重のほぼ 2 倍）を満足するよう設定した。建物（コンコース部）を使用しながらの工事条件を満足し、落下に対する安全性能確保と良好な施工性を兼ね備えた工法である。

※親ワイヤーは、構造部材に繋結

図2:親ワイヤーの配置

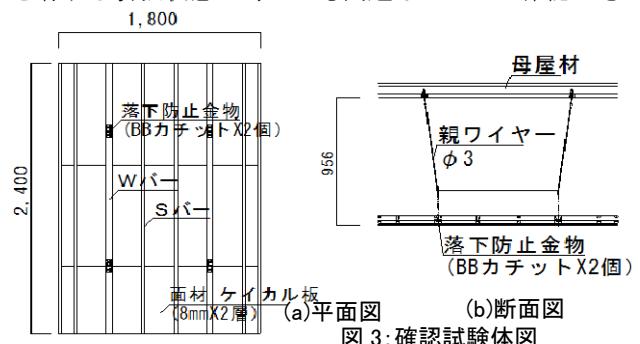
図 3: 確認試験体図

試験は東府中駅天井脱落防止工事で考案された工法が所定の性能を確保できるかを確認することを目的とした。試験体は、野縁の落下防止金物を 4 か所（8 個使用）の負担分（1800 mm×2400 mm）を実寸法として取り出して製作した。図 3 に試験体図を示す。試験は 2 回に分けて行い、第 1 回目は親ワイヤーにはほぼたるみが無い状態で 30mm~40mm の高さから落下させる。その後、試験体の損傷状況を確認し、天井材等に損傷が無ければ親ワイヤーを取り換え、親ワイヤーを第 1 回目より 100mm 程度長くした状態で再度落下させる。（100mm は施工によりワイヤーがのびる上限のたるみ状態を想定した。）

第 1 回目の落下試験では、天井面および落下防止金物に損傷は無く、構造部材へ取り付ける吊元金具の変形も微小であった。

次の第 2 回目の落下試験ではワイヤーを 100mm 伸ばしたこと、第 1 回目より落下高さが 40mm~50mm 増加する条件とした。2 回目の試験では、1 回目の衝撃を受けたものを親ワイヤー以外はそのまま使用しており、大地震を 2 度経験した状況を再現しているが、第 1 回目と同様に天井面、落下防止金物の損傷は見られなかった。ただし、吊元金具については、やや変形が大きくなつた。

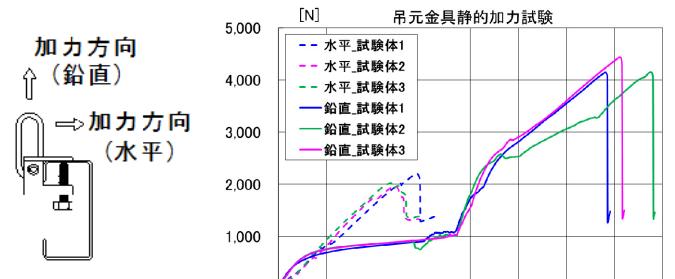
図 4: 吊元部材試験体図

上記落下確認試験で、親ワイヤーの構造材（母屋材 C-100×50×20×2.3）への吊元金具（接合部材）の強度が影響する事から、吊元金具の引張試験（鉛直および水平）を行つた。図 4 に試験体図を示す。引張試験機は（株）島津製作所オートグラフ（AGS-JH）を使用し、加力速度 3mm/min で実施した。図 5 に示すように、鉛直方向試験では、各試験体ともビス固定部を支点として、変位が大きくなつたが、途中で内側のボルトが母屋材にかかることで剛性が大きくなり、最終的には、ビスの抜けは無く取付金物の破壊で終了した。

吊元金具の鉛直方向の支持力としては、最大支持力 P_y は 4000N 以上あり、長期許容荷重として 1300N ($P_y/3$) であることが確認できた。

図 5: 鉛直および水平方向試験結果
