# 天井に生じる慣性力を負担する壁に関する研究

## (その2) 簡易加力試験

Study on the Wall to Bear Inertia Force of Ceiling  
(Part2) Loading Test of Simplified Wall by Steel Furrings.

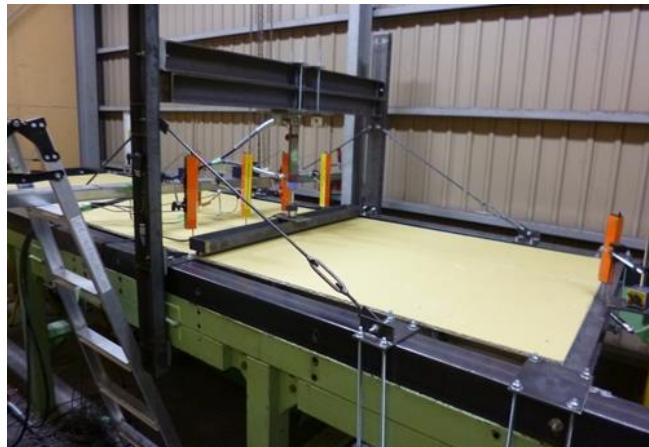
図 1 試験状況

本報では、建築用鋼製壁下地材の JIS 規格の載荷試験に用いられる試験架台を使用し、一般的に施工される壁下地材を用いた壁を水平の状態で再現して簡易的な加力試験を行った。(図1参照)

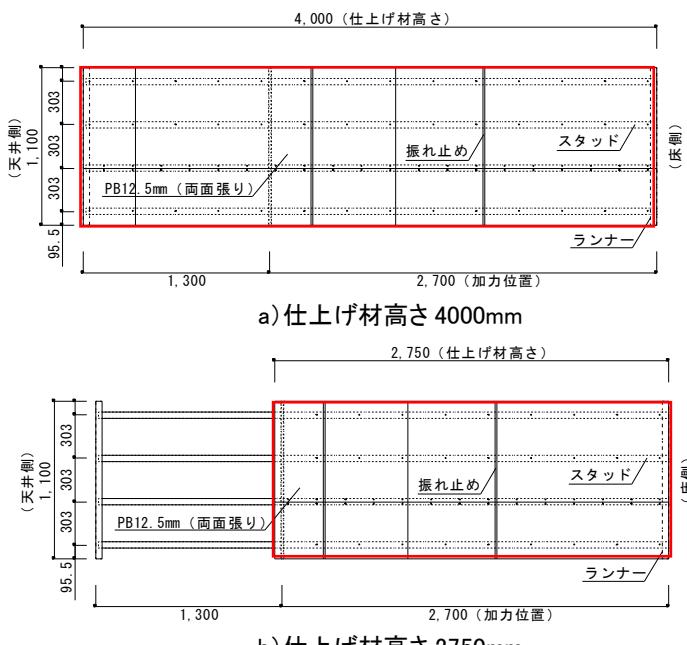
図2 試験体図

高さ 4000mm の壁を想定し、長さ 4000mm、幅 1100mm の試験体とした。(図 2 参照)

ランナーは 450mm ピッチでビス固定した。振れ止めは WB-25 を用い 1200mm ピッチで設置した。尚、文献 1)を参考に、上部ランナー上端から 400mm の位置の振れ止めは省略した。試験体の試験ケースおよび実験結果で得られた最大耐力一覧について表 1 に示す。

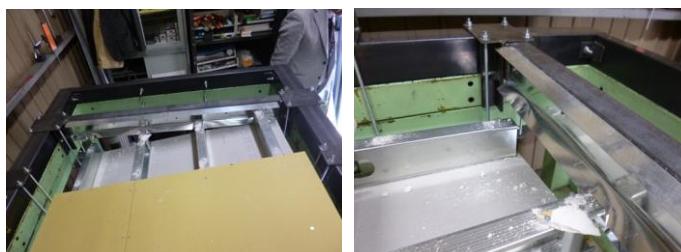
図3 終局状況(Case1-1)

Case1-1：最大耐力  $6045\text{N}$ 、ランナーの開きによりスタッドが脱落した。（図3参照）

4000mm（全面張り）とした場合はスタッドの両面を仕上げボードで拘束していたため、スタッドが捩れることなくランナーを鉛直方向に押し広げた。その結果、ランナーの開きによりスタッドが脱落した。

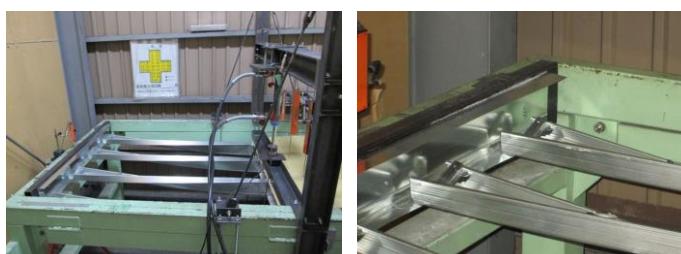
図4 終局状況(Case1-2)

Case1-2、1-3：最大耐力  $2098\text{N}$ 、 $3365\text{N}$  スタッドの露出している部分が捻じれ、変形（たわみ）が増大した。（図4参照）

2750mm（天井面+50mmの位置）とした場合は、ボードによる拘束を受けず露出している部分のスタッドが捩れ、試験体が加力方向に大きく変形した。Case2-4ではクリアランス幅を広げた影響から、スタッドが捩れた後、スタッドがランナーから脱落した。

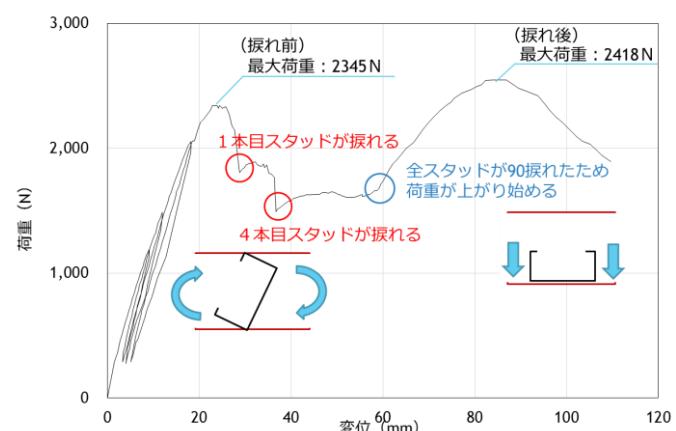
図6 スタッドの挙動(Case2-3)

Case2-3 の荷重-変位関係およびスタッドの挙動を図6に示す。対角線でランナーに引っ掛けっていたスタッドが更に捻じれ、壁の変位が増大したことがわかる。

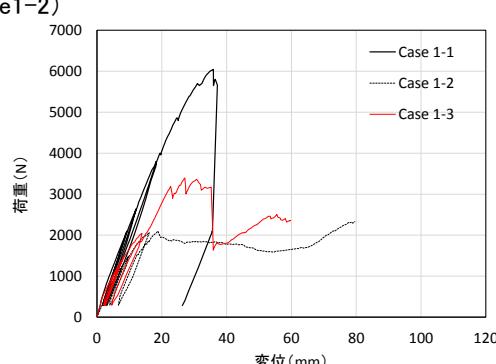
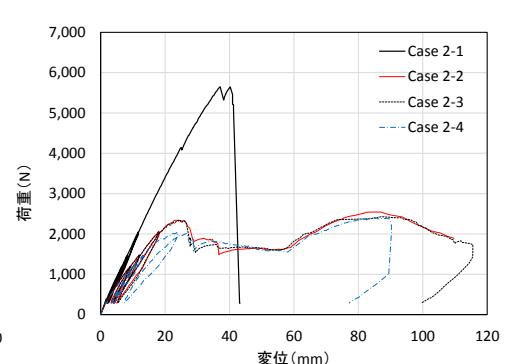
図7 Case1・Case2 試験結果

図7に全ケースの荷重-変位関係を示す。仕上げ材高さの違いによる性状について考察する。

スタッドの捩れは最大耐力に大きく影響を及ぼし、捩れが起らない場合（全面張り）と比較すると半分程度の耐力となっている。また、スタッド捻じれが生じ場合、ランナーの補強は強度・剛性に影響を及ぼさない。クリアランス幅が大きくなると、最大耐力は低下する。
