天井吊りボルトの圧縮補強に関する研究 (その3)補強あり試験体の静的ユニット実験

キーワード：鋼製天井下地 耐風圧 座屈 ユニット試験

Study on the Compression Reinforcement of the Hung Bolt for Ceiling.
Part3 Static Loading test on Ceiling Unit with Compression Reinforcement

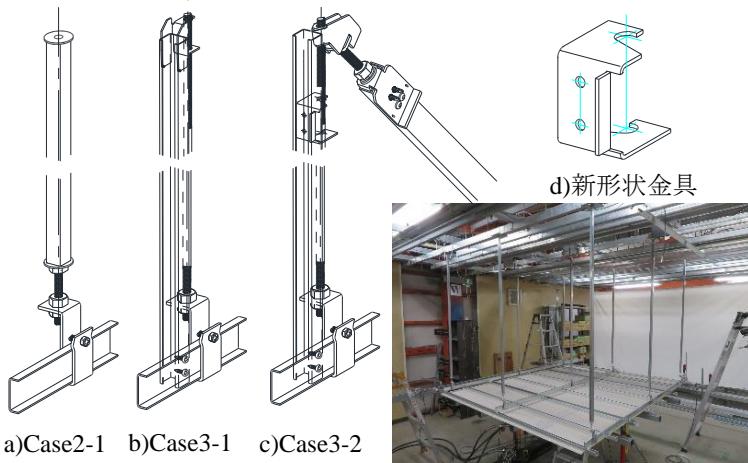
図1 圧縮補強部概要

Case2-1では、吊りボルトに対する圧縮補強方法として広く用いられている、角パイプ（□-19×19×1.6）の中に吊りボルトを通すものとし（図1a）、既往の研究より力学的に弱点になるハンガーとの接続部は吊りボルトの露出長さを30mmとした。このケースは既報における要素実験の試験体No.5-1に対応する試験体である。

Case3-1では、圧縮補強部材である開断面形状の薄板鋼材（C-25×19×5×1.0）を専用金具用いて吊りボルトに沿わせて配置し、野縁受けに直接ビスにて接合することで吊りボルトに圧縮力が伝達させない機構とした（図1b）。これは既報の試験体No.5-2に対応する試験体である。

Case3-2は、Case3-1の試験体中央部に斜め部材を配し、耐震性能を付与した耐風圧天井を想定した。斜め部材の配置に伴い、斜め部材の頂点部分の吊りボルトについては圧縮補強材を取り外し、斜め部材の上端金具が取り付く吊りボルトについては新形状金具（図1c,d）にて、斜め部材上端金具が吊りボルトに取り付けられるようにし、かつ圧縮補強材が吊り元に突付くことができるようとした。試験体全景写真を写真1a～c、試験体立面図を図2a、bに示す。各試験体の荷重-変位曲線を図3に示す。

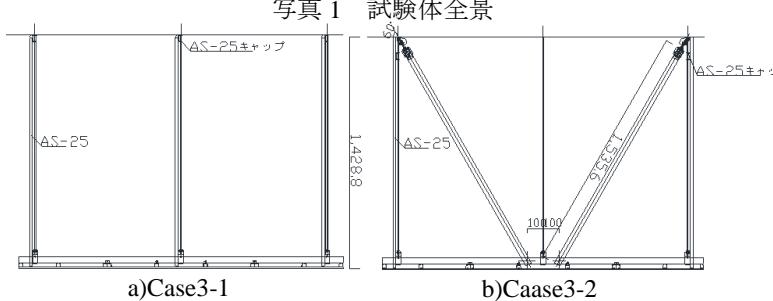
写真1 試験体全景

a)Case3-1 b)Case3-2

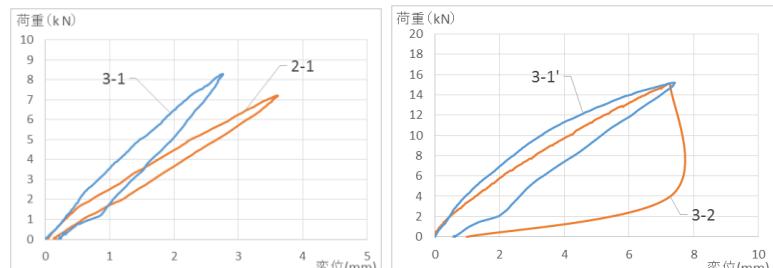
図 3 荷重-変位曲線

7200N 加力までほぼ弾性的な挙動を示しており、最大荷重時と原点を結んだ剛性値は2004.2N/mmとなった。

8300N 加力までほぼ弾性的な挙動を示しており、剛性値は 3007.8N/mm となった。

10000N 付近までほぼ弾性的な挙動を示しており、10000N 付近での剛性値は 3036.4N/mm となった。

15100N 加力までほぼ弾性的な挙動を示しており、剛性値は 2088.0N/mm となった。

a)Case2-1,3-1 比較

b)Case3-1',3-2 比較

Case2-1 と 3-1 を比較すると要素試験¹⁾（図 4）と同様にユニット試験においても従来型の角パイプを用いた補強方法のほうが剛性が小さくなっているため、圧縮補強部の耐力においても要素試験¹⁾と同様の特性があるとすると、単純な材の座屈荷重より小さくなることが考えられる。

Case3-1' と 3-2 を比較すると 3-2 の剛性値が低くなっていることが確認できた。耐震性付与のため斜め部材を取付ける場合も、斜め部材頂点部の吊りボルト圧縮補強材を省略することで、天井全体の耐風圧性能の低下に繋がるため、圧縮補強材は設置しなければならないことがわかった。

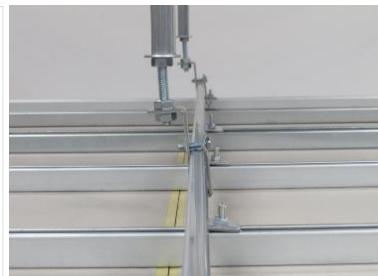
試験時の挙動としては、吊りボルトとの接合部で野縁受けのねじれ変形、吊りボルト露出部の吊りボルトの曲げ変形、野縁の弱軸曲げ変形が確認できた（写真2a, b）。除荷

a)Case2-1 吊りボルトの曲げ変形

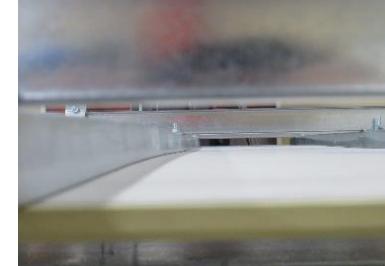
b)Case2-1 野縁弱軸曲げ変形

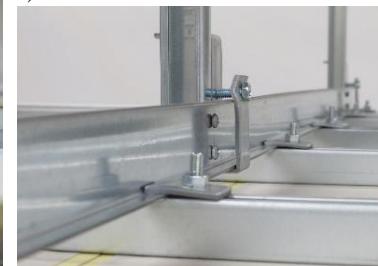
試験時の挙動としては、野縁の弱軸曲げ変形および野縁受け強軸曲げ変形が確認できた（写真 2c）。除荷後の状況ではいずれの残留変形も見られなかった。

c)Case3-1 野縁受け強軸曲げ変形

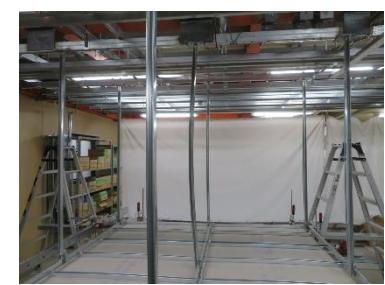
試験時の挙動としては、試験体中央部の圧縮補強材の座屈、野縁の弱軸曲げ変形および野縁受け強軸曲げ変形が確認できた（写真 2d, e）。除荷後の状況ではいずれの残留変形も見られなかった。

d)Case3-1'圧縮補強材の座屈

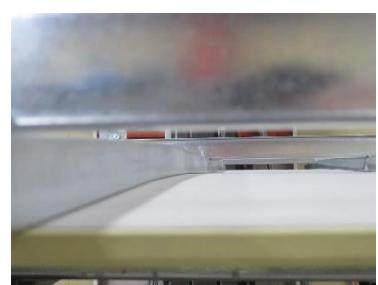
e)Case3-1'野縁弱軸曲げ変形

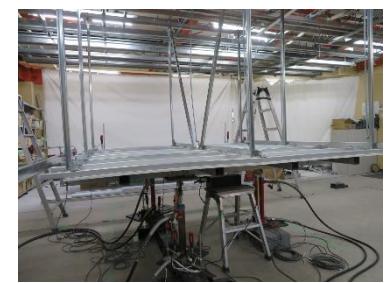
試験時の挙動としては、斜め部材頂点部の吊りボルトの座屈、野縁の弱軸曲げ変形および野縁受けの強軸曲げ変形が確認できた（写真 2f, g）。

f)Case3-2 吊りボルトの座屈

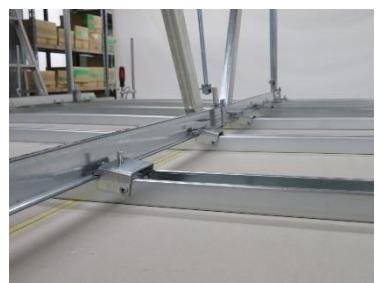
g)Case3-2 野縁受け強軸曲げ変形
