耐震SMT Power 天井

[JIS25形仕様]
ブレース角度30°

天井ユニット 静的水平加力試験 試験報告書

試験項目 : 野縁方向・野縁受け方向

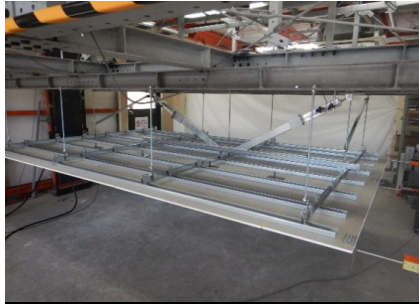
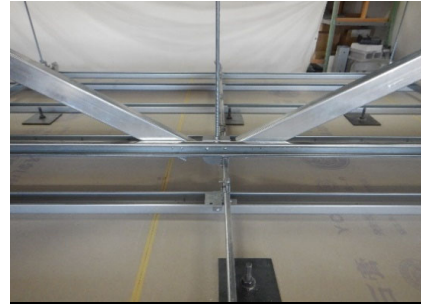
試験前

使用部材：	吊りボルト	： 3分ボルト	仕上げ材	： PB 9.5mm
	ハンガー	： CC-19用ビス付きハンガー	ブレース材	： C-60x30x10x1.6
	野縁受け	： CC-25	ブレース上部金具	： BKGスライドⅡ
	野縁	： CW-25	ブレース下部金具	： ブレース金具SMT
	クリップ	： SMTクリップ	野縁受け繋ぎ材	： AS-40x20x10x1.6
	クリップ補強	： SMTクリップカバー

◇ 試験写真（一方向加力試験）

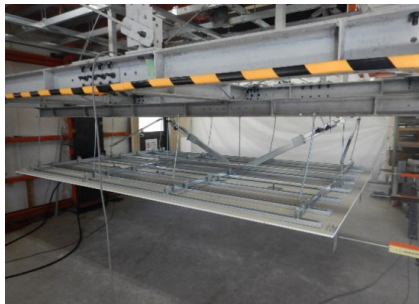
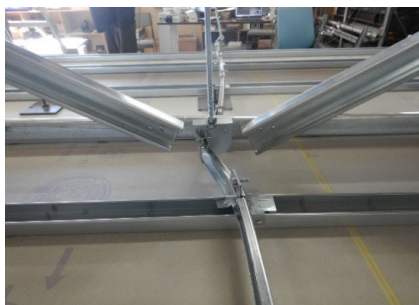
試験後

終局状況：プレース下部付近のボードビスが抜けて加力低下したため終局とした。

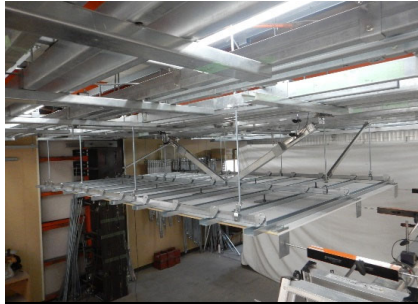
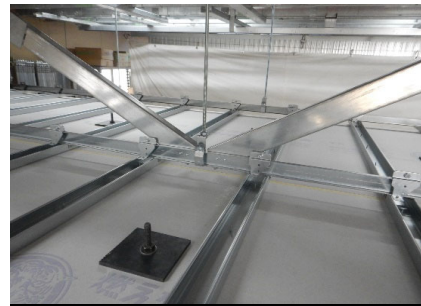
試験前

使用部材：	吊りボルト	： 3分ボルト	仕上げ材	： PB 9.5mm
	ハンガー	： CC-19用ビス付きハンガー	ブレース材	： C-60x30x10x1.6
	野縁受け	： CC-25	ブレース上部金具	： BKGスライドII
	野縁	： CW-25	ブレース下部金具	： ブレース金具SMT
	クリップ	： SMTクリップ		
	クリップ補強	： SMTクリップカバー

◇ 試験写真（一方向加力試験）

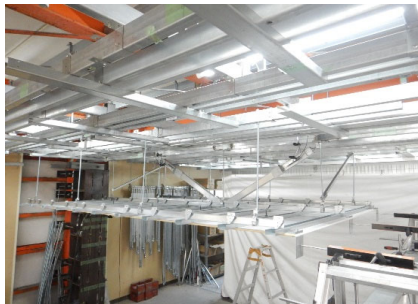
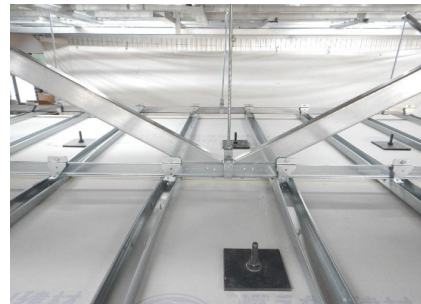
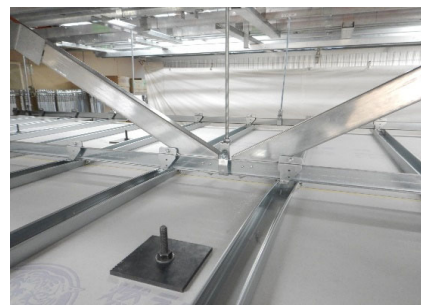
試験後

終局状況：野縁の倒れにより損傷が明らかため終局とした。
