## 試験成績書

製品名：ソエルWカバー

試験項目：野縁方向 一軸加力試験

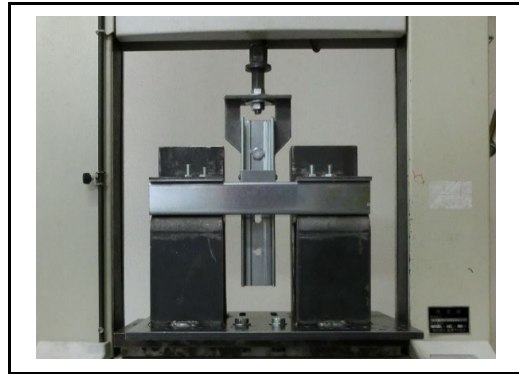
全景

製品単体

試験方法 : 試験架台に支持スパン150mmで支持構造部(C-75×45×15×1.6)を固定し、支持構造部と野縁(CW-25)をクリップ(特殊15mmWクリップ)とクリップ補強金具(ソエルWカバー)によって接合し、クリップ補強金具をビス(KIRII耐震ビスφ4×16)3本で固定した。野縁に加力治具を固定し、鉛直上向きに加力した際の荷重とストロークを計測した。

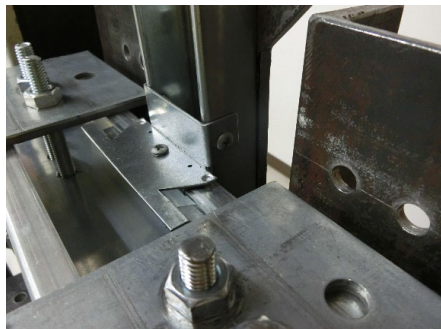
## 加力時の状況(1.0D圧縮終了時)
