大きな外力を想定した天井の耐震性に関する研究

その2 動的振動台実験 実験概要および実験結果

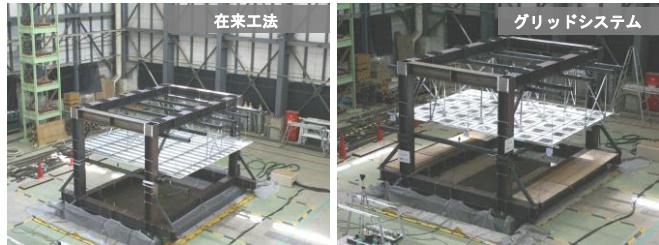
写真1 試験状況

4m×6mの振動台の上に、上部が一方向跳ね出した架台フレームを設置し、フレーム上部の梁から天井を吊り下げた。試験状況を写真1に示す。

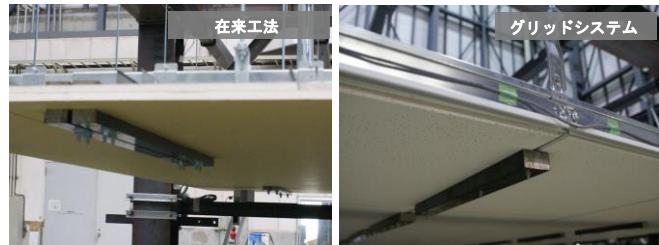
写真2 おもり設置状況

在来工法は野縁受けにC-40×20×1.6、野縁にt=0.8mmの25形ダブル野縁を使用した、風圧力等を想定した緊結型の天井下地材をベースに「鼓型」耐震プレースシステムを導入した。仕上げ材は、石膏ボード12.5mm2層貼りとし、天井重量（下地材+仕上げ材）は、5153N（約520kgf）約219N/m²。また、試験の途中で天井下間仕切り壁（パーティション等）を想定した重量として、鋼製の錘1961N（200kgf）を付加した。（写真2参照）

グリッドシステム天井は、640モジュールのスリット型のTバーを用いた。プレース負担面積を実際の使用状況に合わせるために、仕上げ材（岩綿吸音板t=15mm）毎に約46.1N（4.7kgf）の錘を付加した。さらに、試験の途中で、天井下の間仕切り壁を想定した鋼製のおもり2353N（240kgf）をTバーにぶら下げるよう取付けた。（写真2参照）

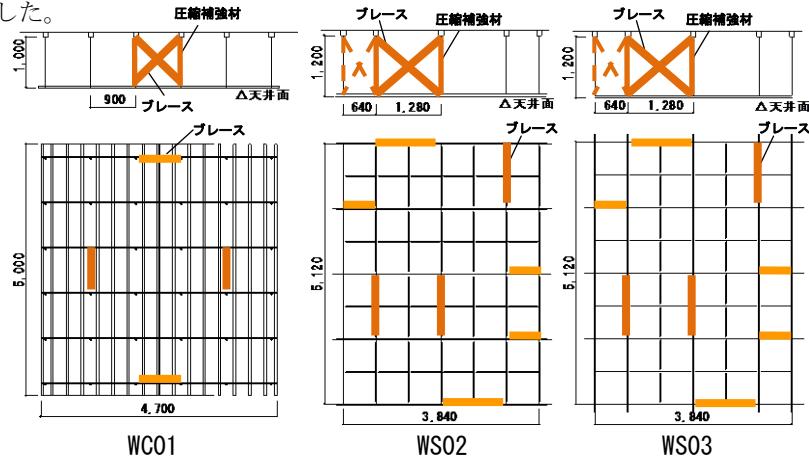
図1 試験体概要

図1に示すように、在来工法は5,000mm×4,700mm、システム天井は5,120mm×3,840mm、の試験体を設置した。

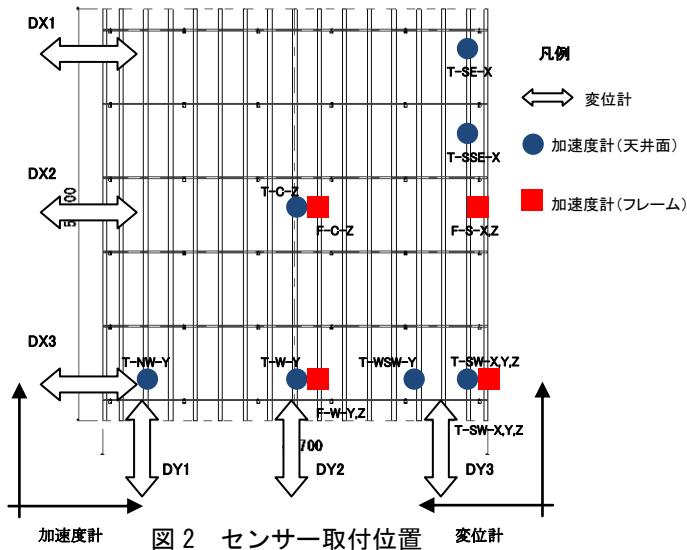
図2 センサー取付位置

加速度計により架台フレームおよび天井面の加速度を測定し、レーザー式の変位計により架台フレームと天井面との相対変位を計測した。センサー取付け位置を図2に示す。

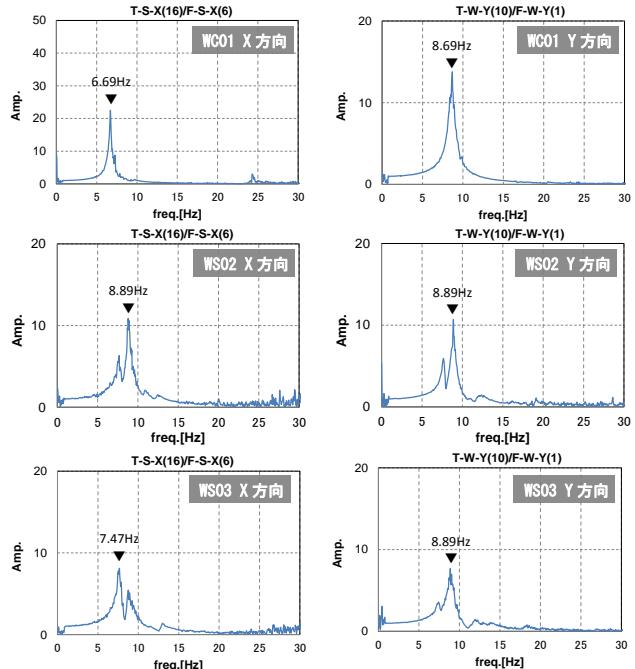
図3 伝達関数

図3に伝達関数を示す。在来工法（天井ふところ1,000mm）は、X方向（野縁受け方向）で6.69Hz、Y方向（野縁方向）で8.69Hzであった。グリッドシステム天井（天井ふところ1,200mm）では、X方向、Y方向とも8Hz前後であり、在来工法に比べ方向性が少ない結果となった。

グリッドシステム天井では、ふたこぶ型を示している。これは、仕上げ材が天井フレームへ落とし込む工法であることが起因していると考えられる。

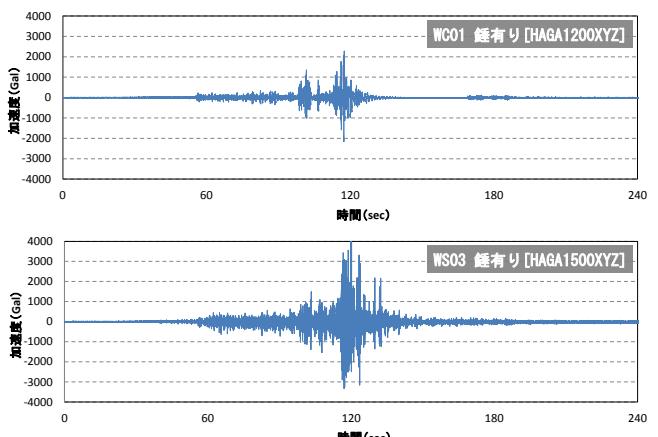
図4 応答加速度（加速度T-W-Y）

天井面等に大きな損傷を生じた加振の天井面での応答波形（加速度T-W-Y）を図4に示す。

- WC01 錘有り[HAGA1200XYZ]：最大加速度2275.5Galを示し、Y方向のブレース下部取付けのビス接合部が破損した。当該部破損直後ブレースが座屈変形した。
- WS02 錘有り[HAGA1200XYZ]：最大加速度3483.1Galを示し、Y方向ブレース周辺のTバージョイントが外れパネル10枚が脱落した。
- WS03 錘有り[HAGA1500XYZ]：最大加速度4359.3Galを示し、Y方向、X方向共ブレース周辺のTバージョイントが外れパネルが全体的に脱落した。
