## 繊維入り強化塗料の帯状塗膜による天井補強工法の開発 ライン型システム天井の耐震補強（その2）振動台実験

その1で示したライン型システム天井を対象とした耐震補強工法(CSFP工法)の効果を検証するための振動台実験を行った。本報告では、実験の概要および結果について述べる。

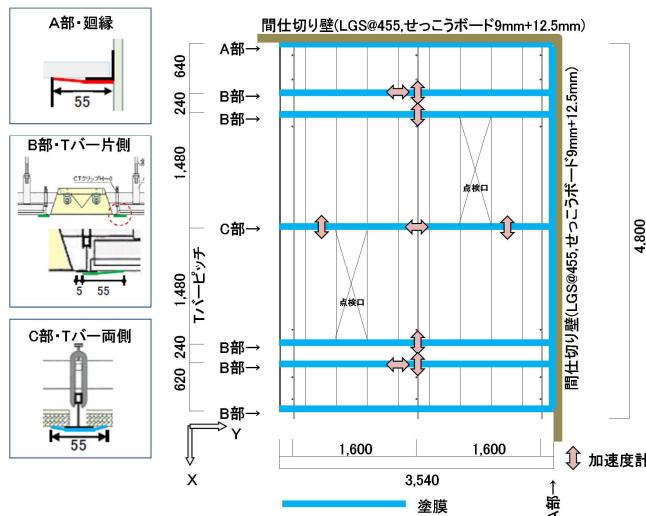
図1 天井試験体およびセンサー配置(平面図)

図1および図2に天井試験体を示す。試験体は、吊ボルト、野縁受け(CC-19)、ハンガー、CTクリップ、Tバー、岩綿吸音板(以下RW板)およびHバーなどから構成され、鉄骨フレームからボルト長さ1200mmで吊り下げられている。長辺、短辺のそれぞれ1辺に、スタッド@455mm、ボード2枚貼り(9mm+12.5mm)の間仕切り壁を設置し、廻縁(Lバー)を取り付けた。なお、設備ラインは本工法の対象外であり、実施工では別途落下防止処置が必要となる。よって、試験体では照明BOXのみを設置した。

表1に実験ケースを示す。試験体は、Case1補強なしとCase2補強ありの2種類とした。繊維強化塗料は図1に示す廻縁(A部)、設備ラインのTバー片側(B部)およびTバー両側(C部)について施工し、養生期間は6日間とした。加振実験では、1加振ごとに試験体の状況を観察し、同じ試験体で約50cm/s<sup>2</sup>ずつレベルを上げて加振を繰り返した。Case1補強なしでは、複数のRW板が落下するまで計5回の加振を行い、Case2補強ありでは、振動台の性能限界まで加振レベルを上げて、計10回の加振を行った。加振波は、図3に示す東北地方太平洋沖地震(2011.3.11)での気象庁による仙台市宮城野区の観測波とし、加振方向は水平2方向とした。なお、本工法はライン直交方向の補強を主目的としているため、加速度の大きいNS成分をライン直交方向へ、EW成分をライン平行方向への入力とした。

図1にセンサー配置を示す。歪ゲージ式加速度変換器をTバー下面にX方向6個、Y方向3個、それぞれ設置した。また、天井吊元と同じ高さレベルの鉄骨フレームに加速度変換器を設置し、天井入力加速度を測定した。

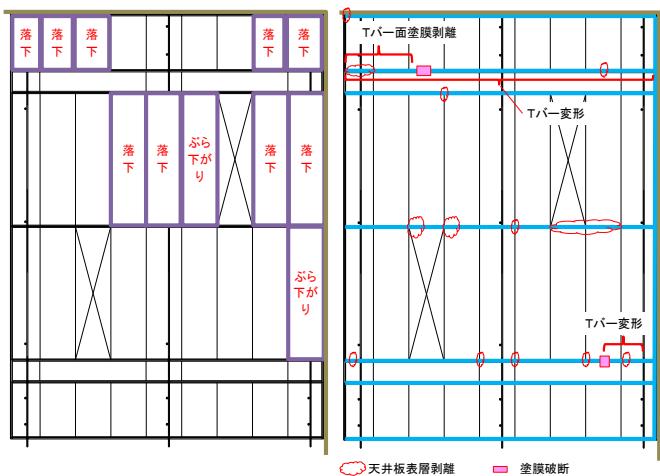
図5 最終加振後の損傷状況

表2に各加振回における天井の損傷状況を、図5に最終加振後の損傷状況をそれぞれ示す。Case1 補強なしでは、加振2回目からRW板が落下し始め、4回目までにそれぞれ1枚ずつ落下した。5回目には6枚のRW板が落下したため、加振を終了した。最終加振後のRW板の累計落下は9枚であり、ぶら下がっているRW板が2枚であった。Case2 補強ありでは、加振4回目までは損傷が無く、5回目からRW板と塗膜の界面でRW板の表層が剥離する現象が数か所で発生したが、RW板のズレは無い。8回目からRW板剥離の累積箇所数が増加し、Tバー一面の塗膜剥離やTバーの変形が発生した。9回目でそれらに加え、初めて塗膜の破断が発生した。10回目で振動台の加振限界に達し、加振を終了した。最終加振後のRW板の表層剥離長さは計1.88mで全塗膜長さ26.0m(3.54m×6本+4.8m)に対する表層剥離率は7%であった。損傷としてはこの表層剥離が最も多く発生し、(その1)の材料試験の破断状況もこの表層剥離がほとんどであったことと整合している。Case2 補強ありでは、軽微な損傷(図4)が局部的に発生するものの、RW板およびその他の部位の落下は無かった。

<Case1 補強なし(5回目)> <Case2 補強あり(10回目)>

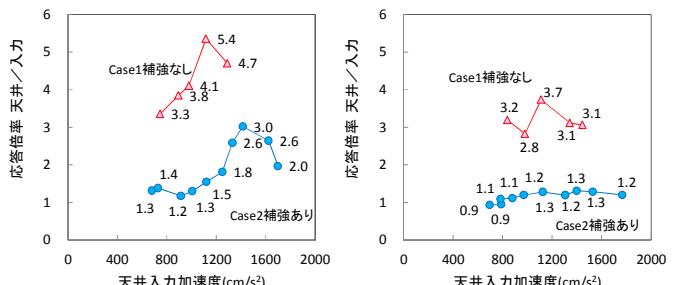
図6に天井入力加速度(吊元加速度)に対する天井加速度の応答倍率を示す。天井加速度は複数の加速度計出力の最大値の平均値とした。X方向では、Case1 補強なしの応答倍率3.3~5.4に対して、Case2 補強ありでは1.2~3.0と概ね半分である。一方Y方向ではCase1 補強なしの応答倍率2.8~3.7に対して、Case2 補強ありでは0.9~1.3と3分の1程度である。補強なしの場合壁への衝突による衝撃振動によって加速度が大きくなる。一方Case2では補強によって廻縁と天井板が一体となるため、衝撃による加速度が低減できると考えられる。また、Y方向は補強効果で、天井の応答倍率が最大でも1.3程度と增幅量が少ないのが特徴的である。

<X方向(ライン直交)>

<Y方向(ライン方向)>
