## 繊維強化塗料とワイヤによる天井落下防止工法の開発 (その4) 振動台加振による落下再現試験

本稿ではCSFP工法「帯塗・ワイヤタイプ」の効果を検証するための振動台加振による落下再現試験の概要および結果について報告する。

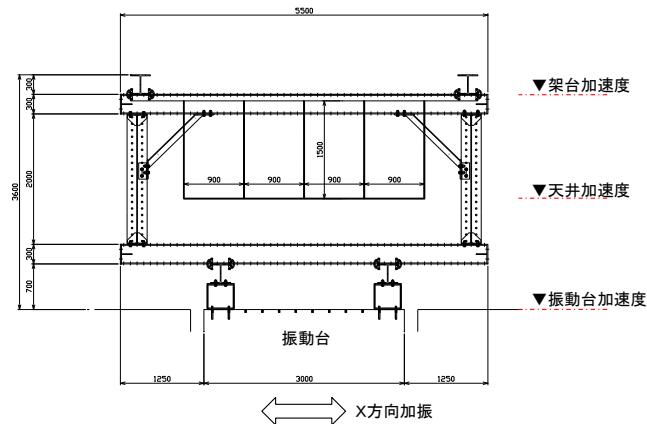
図2 試験体立面図およびセンサー設置位置

そのため、クリップを外れ易くするためにブレースを4ヶ所設置し、また、半数のクリップを外してから加振した。図2に示す架台、天井および振動台の3つの高さレベルに歪ゲージ式加速度変換器をそれぞれ3個(X, Y, Z)設置して加速度を測定した。

図1、図2および図3に試験体を、表1に試験ケースを示す。試験は天井板仕様の異なる3ケースについて行った。試験体は、一般的な在来工法天井で、鉄骨架台に吊り下げるられた吊りボルト(1500mm)から野縁までの下地材は(その3)天井ユニット試験と同じで全ケース共通とし、仕上げ材をCase1化粧せっこうボード、Case2けい酸カルシウム板、Case3せっこうボード2枚張りの3種類とした。繊維強化塗料は天井板の板間(Case1は8本、Case2とCase3は4本)に塗り幅45mm、中塗りの塗り厚さ1.0mmで施工し、試験室内(気温30±3°C)にてCase1とCase2が6日間、Case3は7日間養生を行った。天井板の端部は壁などで固定せずフリーとした。試験体は吊りワイヤ2スパン分の大きさであるが、連続した実天井の条件を模擬するために天井受けワイヤの端部はCase2のみ鉄骨架台に固定した。加振波は東北地方太平洋沖地震(2011.3.11)での気象庁による仙台市宮城野区の観測波とし、加振方向は水平および上下の2方向とした(Case3のみ水平1方向)。

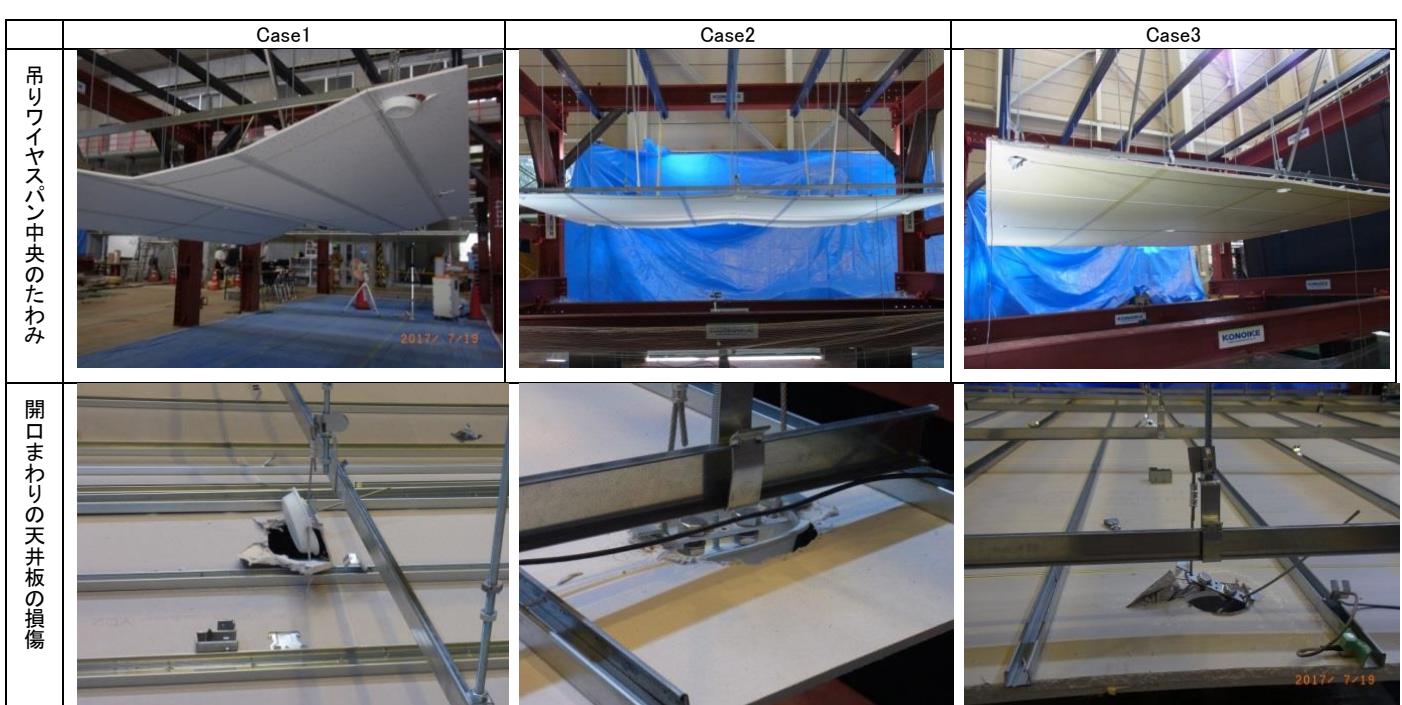
図4 加振後の状況

図4に3種類の試験体の加振後の状況を示す。3つの試験体全てで、加振によって全てのクリップが外れ、天井受けワイヤおよび吊りワイヤによって落下衝撃荷重および天井荷重を支持する状況となった。その結果、吊りワイヤスパン中央にたわみが発生しているが、天井板の落下はなかった。また、補強金物周辺の天井板に局部的な損傷があったものの纖維強化塗料、補強金物およびワイヤに損傷はなく、吊りワイヤおよび天井受けワイヤ接合部のすべりも発生していない。Case2は天井受けワイヤの端部を固定しているため、吊りワイヤスパン中央のたわみがCase1と比較すると小さい。Case3は天井受けワイヤの端部は固定していないが、2枚張りのため天井板の曲げ剛性が比較的大きく、ワイヤスパン中央のたわみがCase1と比較すると小さく、Case2と同程度である。表2に加振中の最大加速度および加振終了時の天井板最大たわみを示す。なお、天井板のたわみはCase1のみレーザー変位計で測定したが、Case2およびCase3では、後述する過大な振動のためレーザー変位計での計測を中止とした。よって、天井板のたわみは、加振後にスケールにて測定を行った。Case1のたわみが最も大きく、次に天井受けワイヤ端部を固定したCase2、2枚張りのCase3のたわみが最も小さい。
