金属パネルを仕上材とした天井下地の耐震性に関する基礎的実験

天井ユニット試験

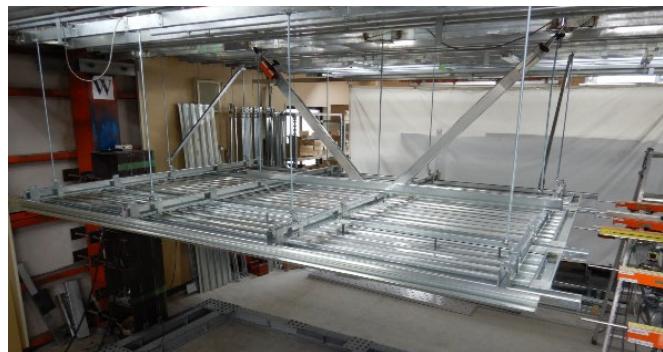
写真1 試験体全景

試験体全景を写真1に示す。鋼製下地材を用いた在来工法と同様に、吊り材（吊りボルトおよびハンガー）により野縁受けを支持し、野縁受けにクリップを用いて、野縁を取り付ける部材構成としている。本実験では1000mm×2000mmのパネルサイズを想定し、1000mmピッチで配した野縁に同一平面で直交する直交野縁を設置している。野縁、野縁受けに用いた部材の断面性能を表1に示す。野縁、野縁受けともリップ溝形鋼 C-60×30×10×1.6 (SSC400) を用いた。接合部の詳細を写真2に示す。

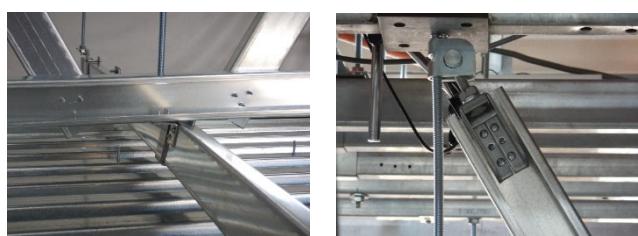
写真3 変形状況(試験1-1)

【試験 1-1】損傷時の荷重 6668N、許容耐力 4400N。許容耐力のレベルで野縁受けの弱軸曲げ変形と回転が若干発生し、損傷時の荷重レベルで傾きが顕著にみられた。終局状況はプレース上部金具の下方への滑りが生じた（写真3参照）。
