金属パネルを仕上材とした天井下地の耐震性に関する基礎的実験 その2 パネルサイズ 1.2M×2.4M を対象としたユニット試験

天井ユニット試験

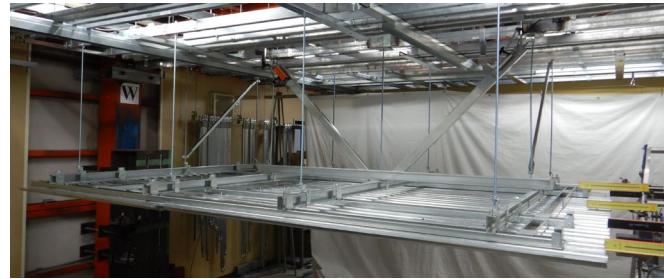
写真1 試験体全景

試験体全景を写真1に示す。前報と同様に、吊り材（吊りボルトおよびハンガー）により野縁受けを支持し、野縁受けにクリップを用いて、野縁を取り付ける部材構成としている。本実験では 1200mm×2400mm のパネルサイズを想定し、1200mm ピッチで配した野縁に同一平面で直交する直交野縁を設置している。野縁、野縁受けともリップ溝形鋼 C-60×30×10×1.6 を用いた。接合部の詳細を写真2に示す。

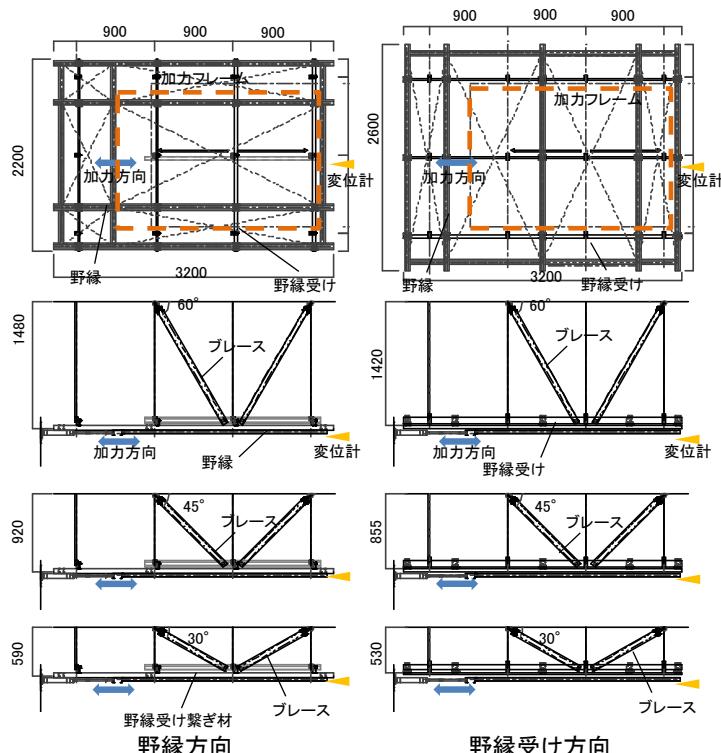
図1 試験体概要

試験体一覧を表1に、試験体概要を図1に示す。吊りボルトピッチ 900mm とし、試験体寸法は、野縁方向 2200mm×3200mm、野縁受け方向 2600mm×3200mm とし、12 本（3×4）の吊りボルトで支持し加力方向に一組の斜め部材（V字状）を設置した。プレース設置角度 30°、45°、60° を想定した天井ふところをパラメータとした。天井パネルは、キーストンプレート（t=1.2mm）を代用とし、セルフドリーリングビス（5×25）を用いて取り付けた。

キーストンプレートに加力フレームを取り付け、加力レベルと水平変位を測定した。加力フレームはパネルサイズの拡張にあわせ幅方向の取り付け位置を広げている。

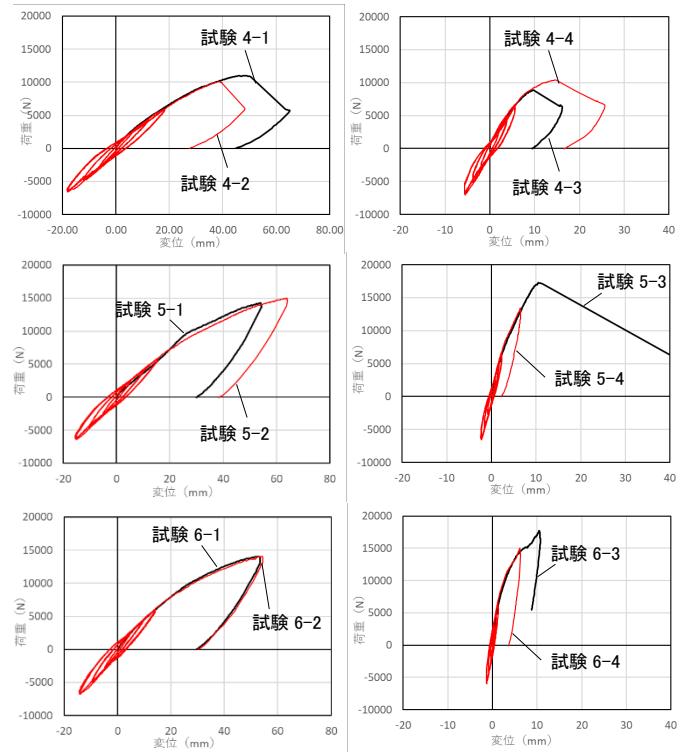
図2 荷重-変位関係

試験結果一覧を表2に、各試験の荷重-変位関係を図2に示す。一方向載荷と繰り返し載荷では、試験5-3、5-4以外は終局状況に大きな差は生じなかった。

【試験4-1】損傷時の荷重 6389N、許容耐力 4259.3N。野縁受けの弱軸曲げ変形と回転が徐々に発生し、損傷時の荷重レベルで傾きが顕著にみられた（写真3参照）。終局状況はプレース上部金具の下方への滑りが生じた後、圧縮側のプレース上部金具が変形した。

【試験4-3】損傷時の荷重 6010.8N、許容耐力 4007.2N。損傷時の荷重レベルで野縁受けの強軸方向の変形が生じた。終局状況はプレース上部金具の下方への滑りが生じた。

【試験5-1】損傷時の荷重 11229.1N、許容耐力 7468.1N。損傷時の荷重レベルで野縁受けの弱軸曲げ変形と回転によるクリップの変形が見られた。終局状況は、プレース構面外の非補強クリップに滑りが生じた（写真4参照）。

【試験5-3】損傷時の荷重 9011.7N、許容耐力 6007.8N。引張側プレース上部金具が下方に滑った後、圧縮側のプレース上部金具が回転、金具が破壊し終局した。

【試験6-1】損傷時の荷重 8893.7N、許容耐力 5929.1N。損傷時の荷重レベルで野縁受けの弱軸曲げ変形と回転によるクリップの変形が見られた（写真5参照）。

【試験6-3】損傷時の荷重 6084.1N、許容耐力 4056.1N。計測器の計測限界に達したため試験を終了したが、下地材に大きな変形等は見られなかった。

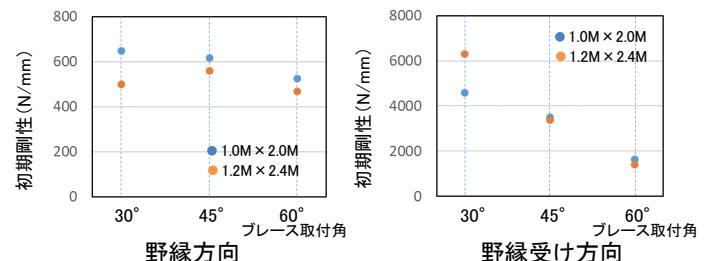
図3 初期剛性比較

図3に最大荷重の20%の点と原点を結んで求めた初期剛性の前報（パネルサイズ1M×2M）との比較を示す。
