## 地震時における室内空間の機能維持のための研究

### その15 サーバールーム・オフィス・住居ユニットの天井・壁・床の被害状況について

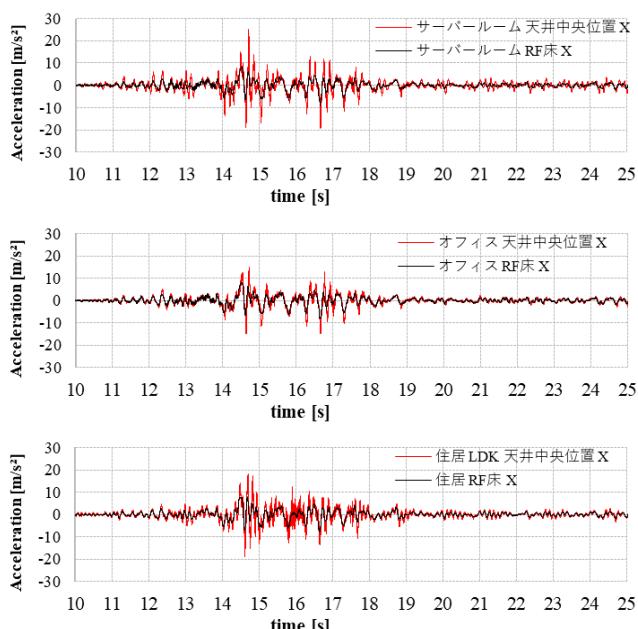
図1 X 方向加速度時刻歴波形 (熊本本震波 50%)

熊本本震波 50%加振による最大加速度（X・Y・Z 方向）を表1に、加速度時刻歴波形（X 方向）を図1に示す。

天井中央位置の X 方向の最大加速度は、サーバールームユニットでは約 2.5G、オフィスユニットでは約 1.5G、住居ユニットでは約 1.9G 相当を計測した。加振後の被害状況としては、天井・壁・床の各部に目立った損傷等は無いことを確認した。天井は、耐震天井として設計用水平震度  $k =$  約 1.5 で設計しているので、設計通りの結果となった。

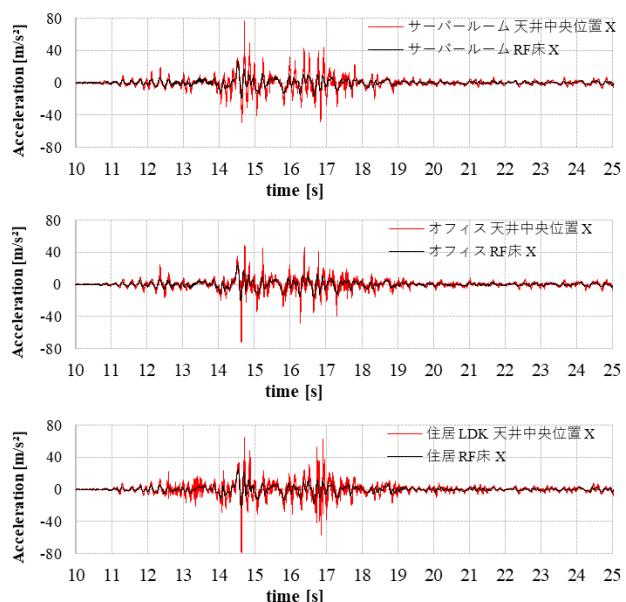
図2 X 方向加速度時刻歴波形 (熊本本震波 100%)

熊本本震波 100%加振による最大加速度（X・Y・Z 方向）を表2に、加速度時刻歴波形（X 方向）を図2 に示す。

天井中央位置の最大加速度は約 5G 相当を計測した。加振後の被害状況としては、サーバールームユニットの天井の X・Y 方向の斜め部材 1 組の座屈を確認した。他の天井・壁・床の各部に目立った損傷等が無いことを確認した。写真 1,2 にサーバールームユニットの天井の斜め部材の座屈の状況を示す。

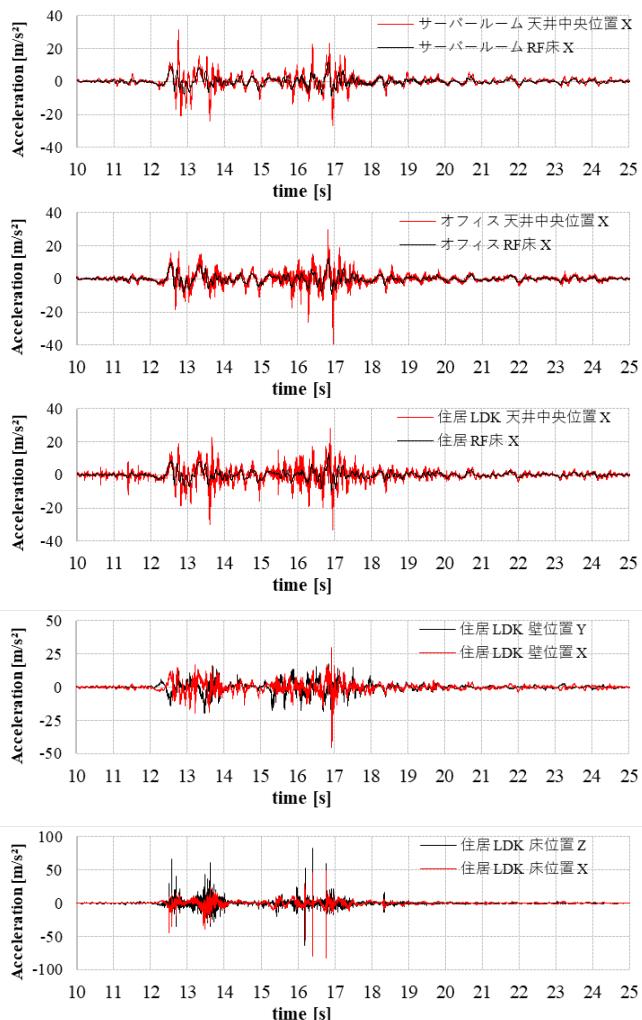
図 3 加速度時刻歴波形 (JMA 神戸波 100%)

JMA 神戸波 100% 加振による最大加速度 (X・Y・Z 方向) を表 3 に、加速度時刻歴波形を図 3 に示す。

各ユニットの天井中央位置の最大加速度は約 3G 相当を計測した。壁・床の加速度の値については、家具等の衝突・落下により大きな値になったと考えられる。
