耐震Metal天井  
ユニット試験成績書（ブレース角度45°）

試験項目：野縁方向・野縁受け方向

株式会社 桐井製作所

### 耐震Metal天井 ユニット試験（プレース角度45°）（野縁方向）

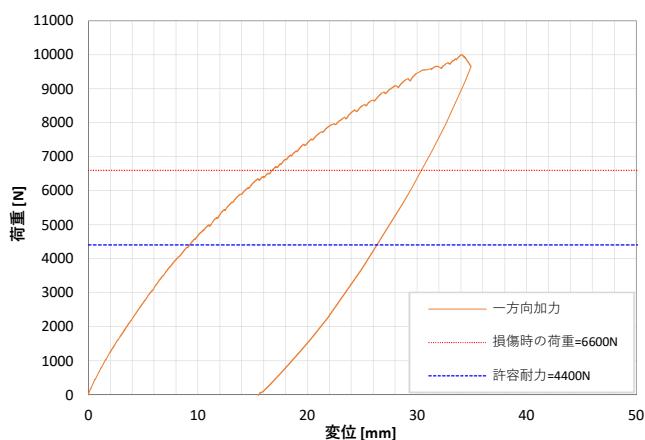
#### ◇ 一方方向加力試験結果

最大荷重	10002 N
最大荷重時の変位	34.07 mm

損傷時の荷重Pd	6600 N	※1
許容耐力Pa	4400 N	※2
損傷時の荷重Pd時の変位	16.75 mm

※1 グラフから弾性範囲を目視で確認し、  
損傷荷重を設定

※2 許容耐力は損傷荷重時の荷重/1.5とする。

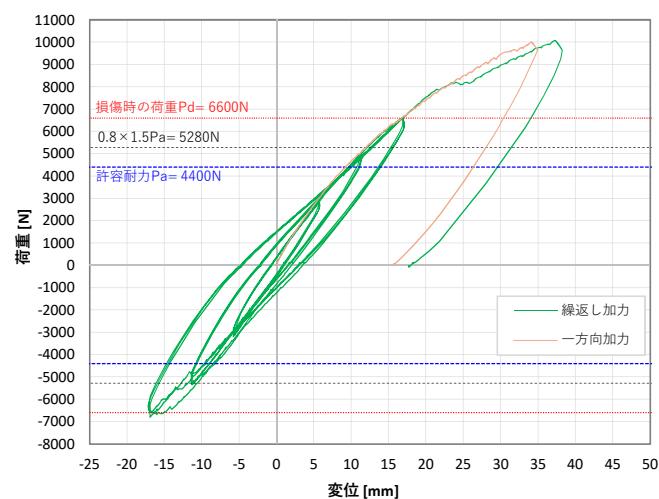
#### ◇ 繰返し加力試験結果

制御変位		1.5Da ± における各荷重	
1.5Da+	16.75 mm	Pd'+(1)	6582 N
1.0Da+	11.17 mm	Pd'+(2)	6554 N
0.5Da+	5.58 mm	Pd'+(3)	6588 N
1.5Da-	-16.75 mm	Pd'-(1)	-6522 N
1.0Da-	-11.17 mm	Pd'-(2)	-6569 N
0.5Da-	-5.58 mm	Pd'-(3)	-6756 N

$ Pd'  \geq 0.8 \times 1.5Pa$	$\geq 5280N$	$\therefore$ 訸容耐力 = 4400N
-------------------------------	--------------	---------------------------

剛性	$K^+ = 393N/mm$	$K = 394 N/mm$
	$K^- = 395N/mm$	
等価 減衰定数	$\triangle W = 28219.71$	$h = 7.82 \%$
	$W = 28698.78$

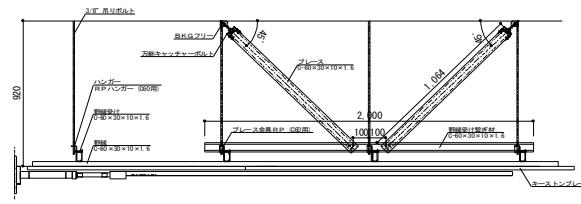
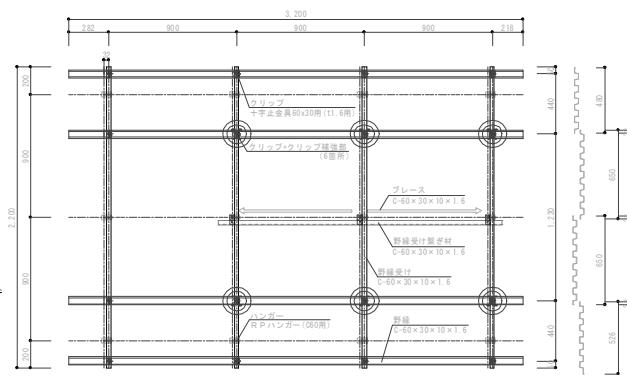
◇ 試験体図

使用部材 :	吊りボルト	: 3分ボルト	仕上げ材	: キーストンプレートt1.2
	ハンガー	: RPハンガー (C60用)	プレース材	: C-60x30x10x1.6
	野縁受け	: C-60x30x10x1.6	プレース上部金具	: BKG7リ- + 万能キャッチャーポルト
	野縁	: C-60x30x10x1.6	プレース下部金具	: プレース金具RP (C60用)
	クリップ	: 十字止金具60x30用 (1.6t用)	野縁受け繋ぎ材	: C-60x30x10x1.6
	クリップ補強	: 60×30滑り止め金具

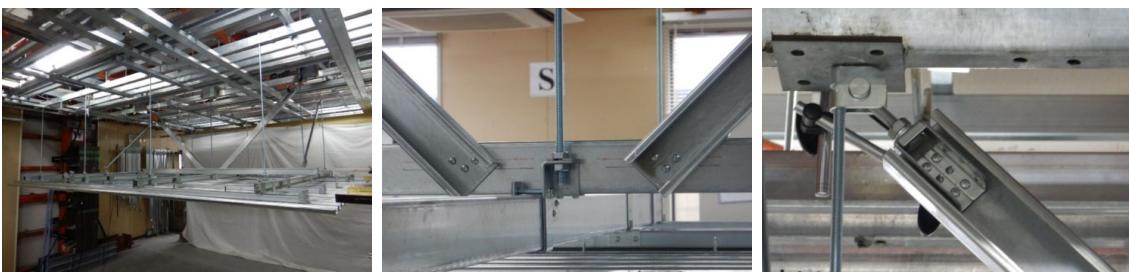
試験前

◇ 試験写真（一方向加力試験）

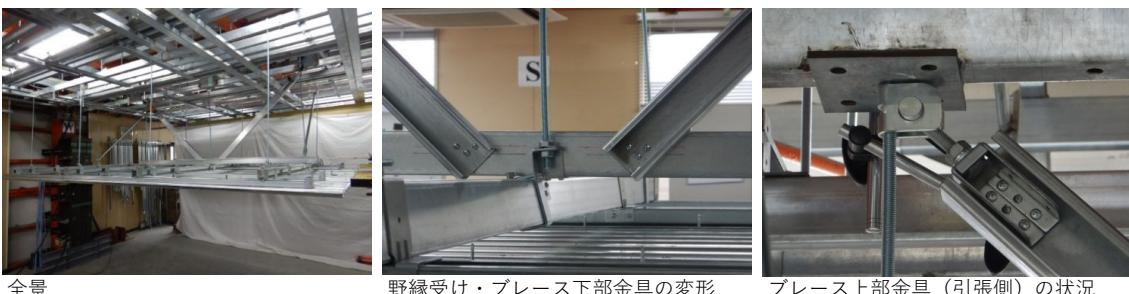
最大加力時

全景

野縁受け・プレース下部金具の変形

プレース上部金具（引張側）の状況

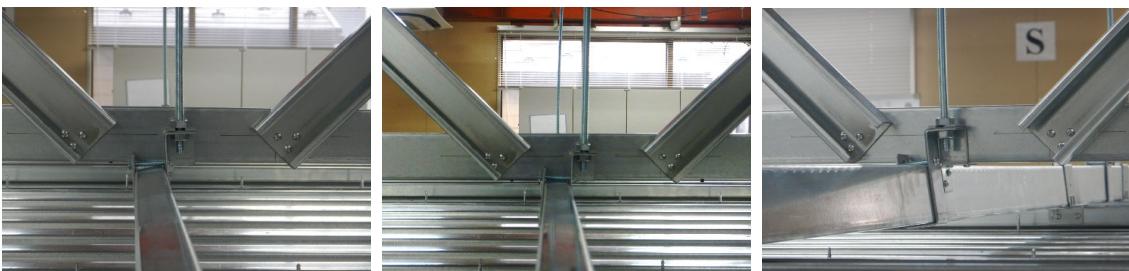
試験中 1.0Da+ 3回目

◇ 試験写真（繰返し加力試験）

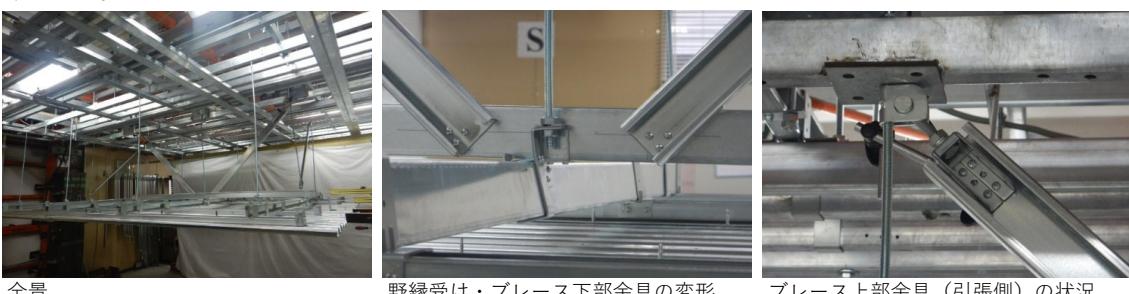
最大加力時

全景

野縁受け・プレース下部金具の変形

プレース上部金具（引張側）の状況

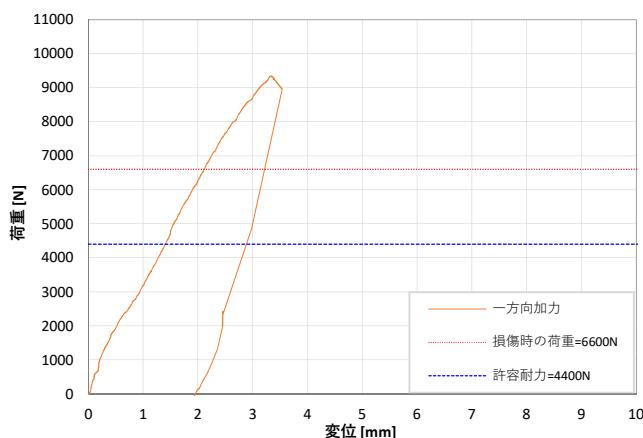
#### ◇ 一方方向加力試験結果

最大荷重	9344 N
最大荷重時の変位	3.33 mm

損傷時の荷重Pd	6600 N	※1
許容耐力Pa	4400 N	※2
損傷時の荷重Pd時の変位	2.11 mm

※1 グラフから弾性範囲を目視で確認し、

損傷荷重を設定

※2 許容耐力は損傷荷重時の荷重/1.5とする。

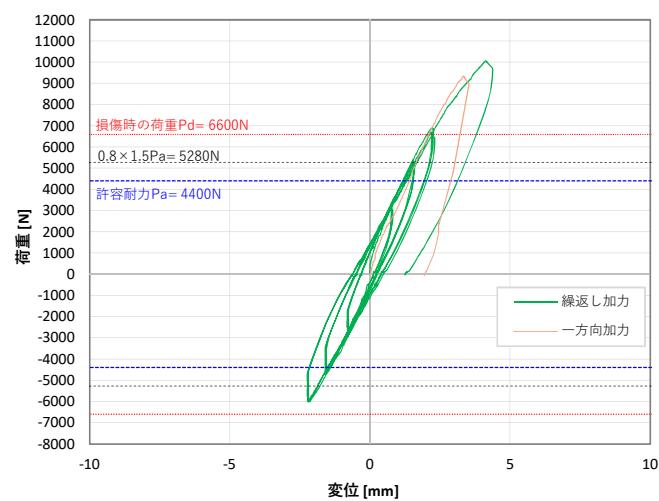
#### ◇ 繰返し加力試験結果

制御変位		1.5Da±における各荷重	
1.5Da+	2.11 mm	Pd'+(1)	6791 N
1.0Da+	1.41 mm	Pd'+(2)	6617 N
0.5Da+	0.7 mm	Pd'+(3)	6540 N
1.5Da-	-2.11 mm	Pd'-(1)	-5944 N
1.0Da-	-1.41 mm	Pd'-(2)	-5846 N
0.5Da-	-0.7 mm	Pd'-(3)	-5889 N

$ Pd'  \geq 0.8 \times 1.5Pa$	$\geq 5280N$	$\therefore$ 訸容耐力 = 4400N
-------------------------------	--------------	---------------------------

剛性	$K^+ = 3151\text{N/mm}$	$K^- = 2793\text{N/mm}$	$K = 2972\text{ N/mm}$
等価 減衰定数	$\triangle W = 5356.889$	$h = 13.2\%$	
	$W = 3234.955$

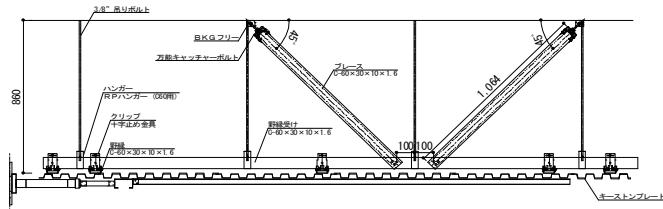
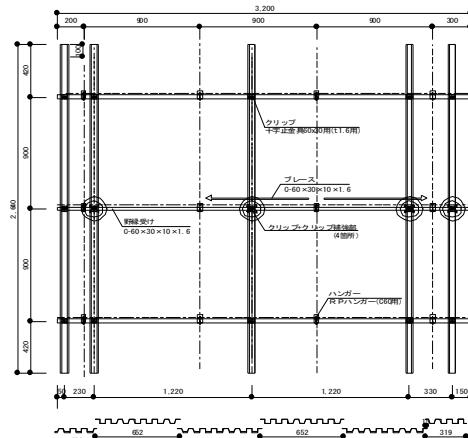
◇ 試験体図

使用部材 :	吊りボルト	: 3分ボルト	仕上げ材	: キーストンプレートt1.2
	ハンガー	: RPハンガー (C60用)	プレース材	: C-60x30x10x1.6
	野縁受け	: C-60x30x10x1.6	プレース上部金具	: BKG7リ- + 万能キャッチャーポルト
	野縁	: C-60x30x10x1.6	クリップ補強	: 60×30滑り止め金具
	クリップ	: 十字止金具60x30用 (1.6t用)

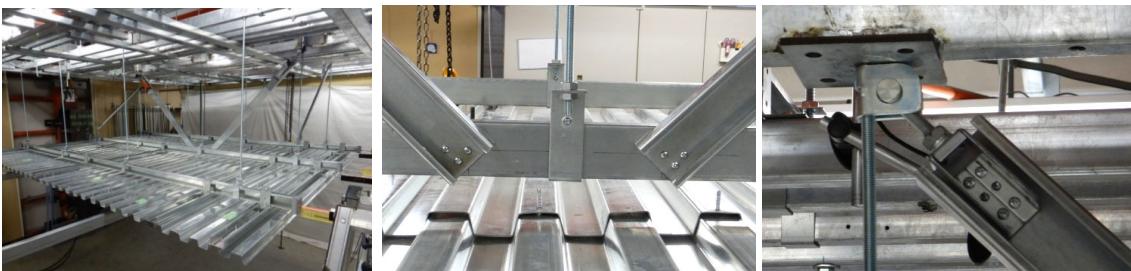
試験前

◇ 試験写真 (一方向加力試験)

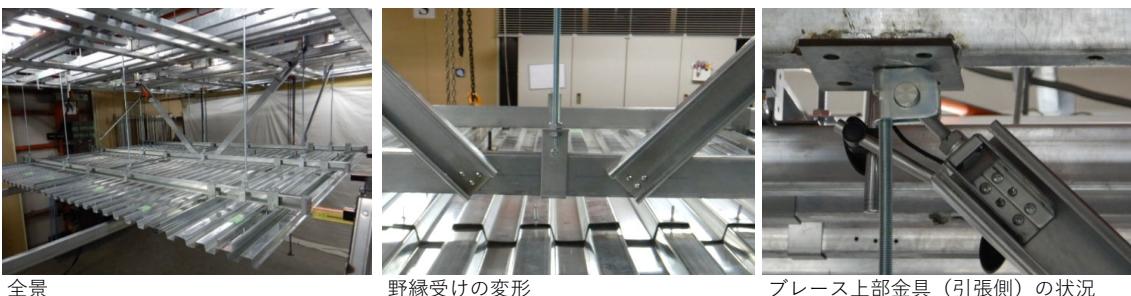
最大加力時

全景

野縁受けの変形

プレース上部金具（引張側）の状況

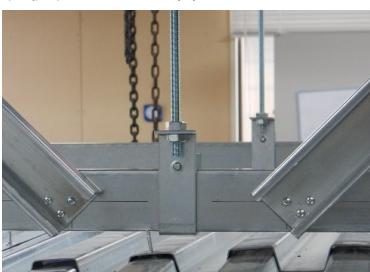
試験中 1.0Da+ 3回目

◇ 試験写真 (繰返し加力試験)

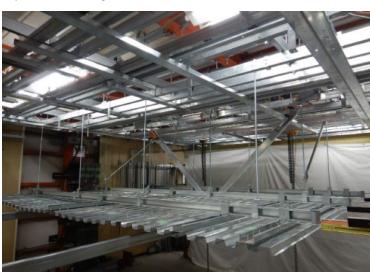
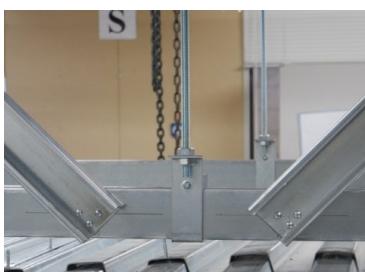
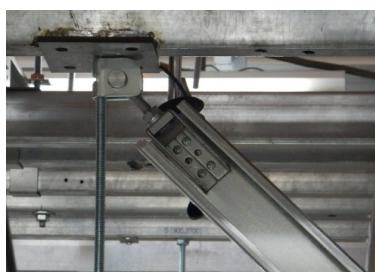
最大加力時

全景

野縁受けの変形

プレース上部金具（引張側）の状況
